PLENAVER VISTORIA VEICULAR
CNPJ: 22.749.502/0001-52
(11) 5031-4102

Placa PPC6490	Chassi 9BGPN68M0EB309838	Chassi BIN 9BGPN68M0EB309838	Código Molicar 01712205-3	Código FIPE 004401-6
Ano Fabricação 2014	Ano Modelo 2014	Motor BIN LFH141895629	Motor Observado LFH141895629	Cor PRATA
Combustível ALCOOL/GASOLINA	Motorização 1.8	Tipo de cambio Automático	Odômetro (KM) 94857	Renavam 01034854264
Marca CHEVROLET	Modelo CZUZE	Versão Veículo LTZ HB	Quantidades de portas 5 PORTAS	Tipo de Direção Hidráulica
Histórico de leilão Não	Status Itau Bom	Chassi Remarcado?	Motivo Reprova/ Restrição ---	Situação Chassi Em circulação
Cidade Vistoria Betim	Estado Vistoria MG	UF Vistoria MG	Patio Vistoria SUPERBID BETIM/MG

Estado: Minas Gerais
Código MOLICAR: 01712205-3
CHEVROLET CRUZE SPORT6 LTZ 1.8 16V AT FLEXPWR 4p Eta./Gas.
Ano Fabricação: 2014
Ano Modelo: 2014
Passageiros: 5
Peso em ordem de marcha(kg): 1250
Potência Máxima: 141 CV

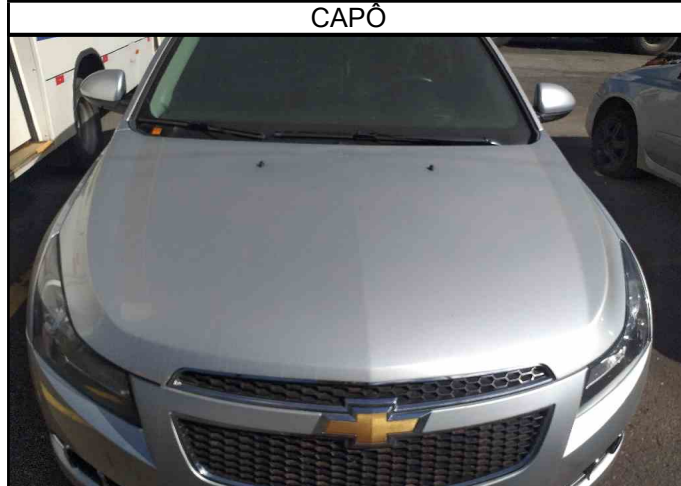
CAPO

CAPÔ	Danificado Reparável
FAROL ALTO DIANTEIRO DIREITO	Não foi possível verificar
FAROL DE NEBLINA DIREITO	Não foi possível verificar
FAROL DE NEBLINA ESQUERDO	Não foi possível verificar
FAROL ALTO DIANTEIRO ESQUERDO	Não foi possível verificar
GRADE	Sem Danos
GRAVAÇÃO DO PARA-BRISA DIANTEIRO	Preservada
LANTERNA DIANTEIRA DIREITA	Funciona
LANTERNA DIANTEIRA ESQUERDA	Funciona
LIMPADOR DE PARA-BRISA DIANTEIRO	Possui
PARA-CHOQUE DIANTEIRO	Danificado Reparável
PARA-SOL	Possui
VIDROS ELÉTRICOS DIANTEIROS	Não foi possível verificar

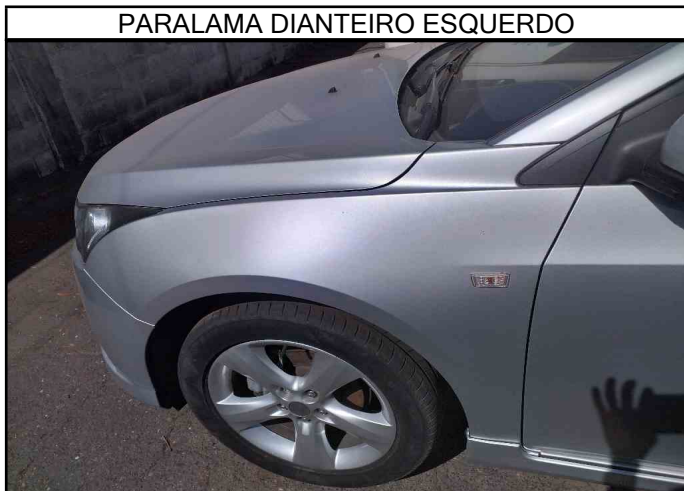
GRAVAÇÃO DO VIDRO DIANTEIRO	Preservada
GRAVAÇÃO DO VIDRO TRASEIRO	Preservada
LATERAL TRASEIRA ESQUERDA	Danificado Reparável
PARALAMA DIANTEIRO ESQUERDO	Danificado Reparável
PORTA DIANTEIRA ESQUERDA	Danificado Reparável
PORTA TRASEIRA ESQUERDA	Danificado Reparável

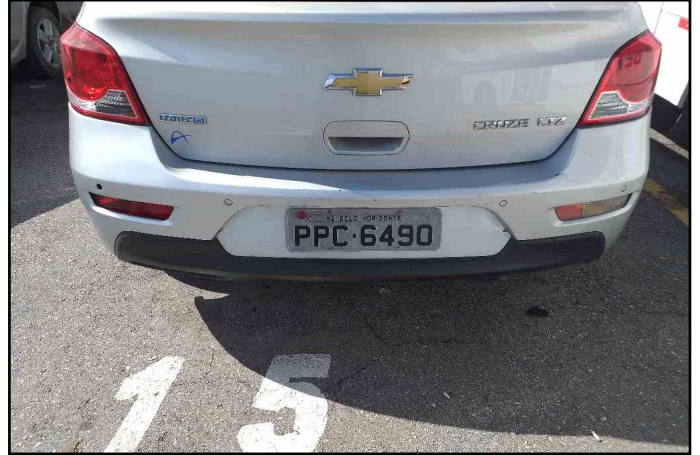
GRAVAÇÃO DO PARABRISA TRASEIRO	Preservada
LANTERNA TRASEIRA DIREITA	Funciona
LANTERNA TRASEIRA ESQUERDA	Funciona
LIMPADOR DE PARA-BRISA TRASEIRO	Possui
PARA-CHOQUE TRASEIRO	Danificado Reparável
PNEU ESTEPE	Não Possui
PORTA MALAS	Sem Danos
VIDROS ELÉTRICOS TRASEIRO	Não foi possível verificar

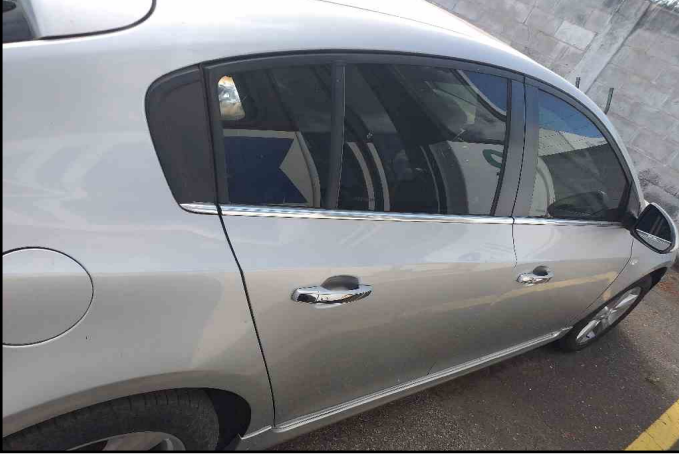
GRAVAÇÃO DO VIDRO DIANTEIRO	Preservada
GRAVAÇÃO DO VIDRO TRASEIRO	Preservada
LATERAL TRASEIRA DIREITA	Danificado Reparável
PARALAMA DIANTEIRO DIREITA	Sem Danos
PORTA DIANTEIRA DIREITA	Sem Danos
PORTA TRASEIRA DIREITA	Danificado Reparável

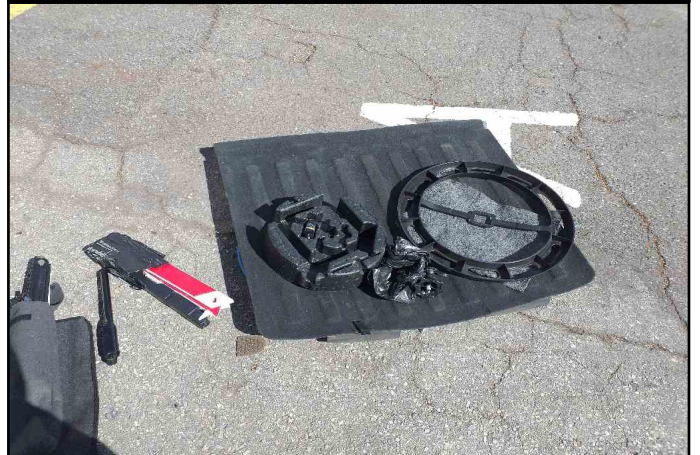
PNEU DIANTEIRO DIREITO	Meia-Vida
PNEU DIANTEIRO ESQUERDO	Meia-Vida
PNEU TRASEIRO DIREITO	Meia-Vida
PNEU TRASEIRO ESQUERDO	Meia-Vida
POSSUI CALOTAS	Não Possui
RODA ESTEPE	Necessita de Troca
TIPO DE RODA	Liga Leve

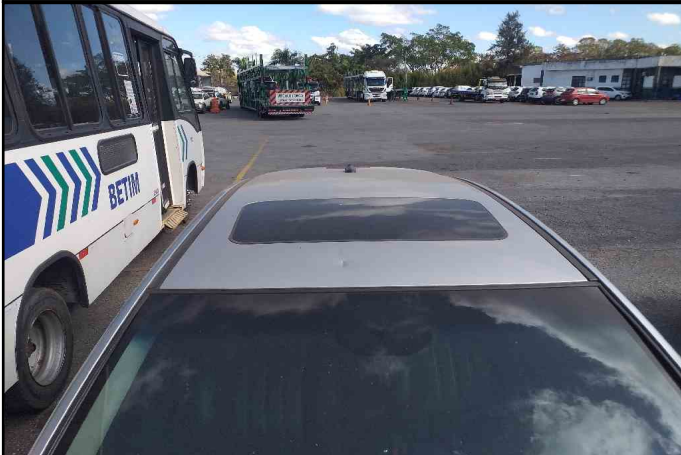
ASSOALHO CENTRAL	Sem Danos
ASSOALHO DO PORTA MALAS	Sem Danos
CAIXA DE AR	Sem Danos
COLUNA	Sem Danos
DANO ESTRUTURAL DO TETO	Sem Danos
ESCAPAMENTO	Possui
FUNILARIA	Bom
LONGARINA	Sem Danos
REVESTIMENTO DO TETO	Bom
REVESTIMENTO INTERNO LATERAIS	Bom
TAPETE	Possui
TETO	Danificado Reparável
VEÍCULO MODIFICADO	Não
