Nome da Empresa: CAPITAL AVALIAÇÕES E SERVIÇOS VEICULARES LTDA				
CPF / CNPJ: 13.072.882/0001-42		Data Solicitação: 30/07/2021		
Telefone: 2091 2040		Data Vistoria: 02/08/2021		
Cliente: Banco Itau Unibanco S/A		Data Baixa: 02/08/2021		
Local da vistoria: HUB (RJ)		Cidade: DUQUE DE CAXIAS		UF: RJ
Dados do Veículo				
Placa: PZR0A04	Nº Chassi Observado: 93Y5SRF84JJ871865	Nº Chassi Bin: 93Y5SRF84JJ871865	Cod. Molicar: 04003080-5	Cod. Fipe:
Ano Fabr: 2017	Ano Modelo: 2018	Nº Motor Bin: B4DC401Q033235	Nº Motor Observado: B4DC401Q033235	Combustível: Alcool/Gasolina
Cor: Prata	Motorização: 1.0	Tipo de Câmbio: MANUAL	Odômetro(KM): 102065	Renavam: 01119472714
Qtde Portas: 4	Modelo: SANDERO	Versão do Veículo: AUTHENTIQUE 1.0 12V SCe FLEX	Marca: RENAULT	Tipo de Direção: Assistida
Histórico do Leilão: NÃO POSSUI		Chassi Remarcado: NORMAL	Situação do Chassi: CIRCULACAO	Histórico de Sinistro: NÃO POSSUI

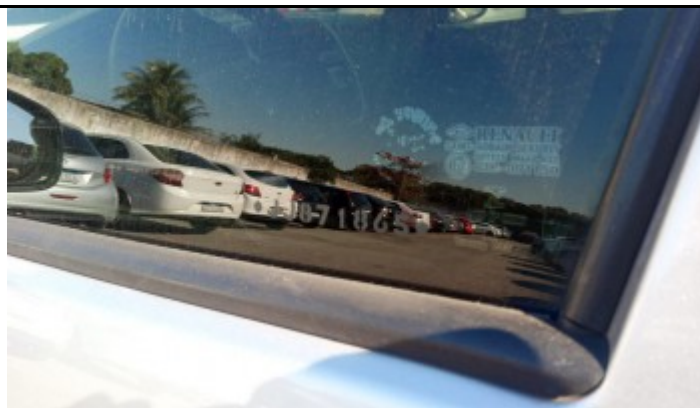
Gravação vidro da porta dianteira esquerda

Lado Esquerdo			
gravação vidro porta dianteira esquerda	Original	Pneus Dianteiro Esquerdo	Novo
Pneus Traseiro Esquerdo	Meia Vida	Gravação do vidro traseiro esquerdo	Ausente
Gravação do vidro dianteiro esquerdo	Preservado	Caixa de Ar	Sem danos
Chave Original?	Possui	Coluna	Sem Danos
Coluna Central Esquerda	Sem Danos	Coluna Traseira Esquerda	Sem Danos
Estofado	Bom	Lateral traseira esquerda	Sem danos
Espelho Retrovisor Esquerdo	Sem Danos	Estado do AirBag	Não Deflagrado

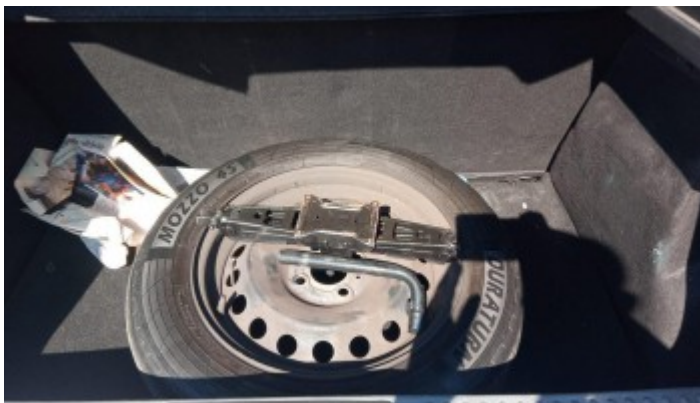
Pneu Estepe

Traseira			
Lacre de Placa	Sem Danos	Carroceria	Não Possui
Pneu e Roda Estepe	Necessita de Troca	Gravação do Para-Brisa Traseiro	Preservada
KIT GNV	Não Possui	Assoalho do Porta Malas	Sem Danos
Chave de Roda	Possui	Encosto de cabeça nos assentos traseiro	Bom
Escapamento	Possui	Lanterna Traseira Direito	Funcionando
Lanterna Traseira Esquerdo	Funcionando	Limpador de para-brisa Traseiro	Possui
Macaco	Possui	Para-choque Traseiro	Sem Danos
BAU/CAÇAMBA	Não Possui	Placa Traseira	Sem Danos
Porta Malas	Sem Danos	Roda Estepe	Danificada
Triângulo	Não Possui	Vidro Vigia Traseiro	Preservada

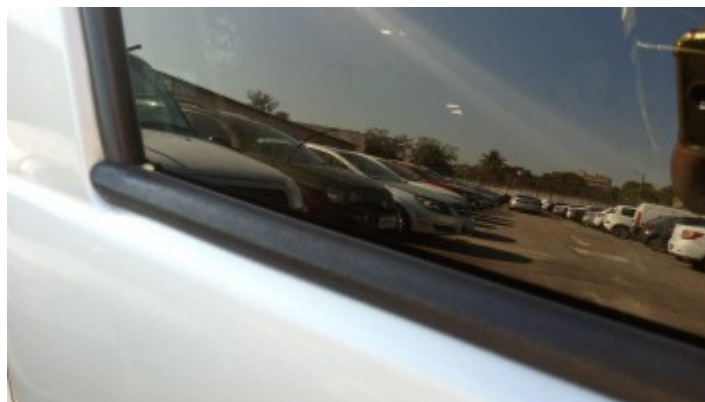
Gravação vidro da porta dianteira direita

Gravação vidro dianteiro direito	Danificado	Etiqueta ETA Assoalho	Ausente
Gravação vidro traseiro direito	Preservada	Pneus Dianteiro Direito	Necessário Troca
Pneus Traseiro Direito	Necessário troca	Caixa de Ar D	Sem Danos
Cinto de segurança	Possui	Coluna dianteira direita	Sem Danos
Coluna Central Direita	Sem danos	Coluna Traseira direita	Sem danos
Lateral traseira direito	Sem danos	Revestimento Interno das portas	Sem Danos
Espelho Retrovisor Direito	Sem danos	ParaLama Dianteiro Direito	Sem Danos
Porta Dianteira Direita	Sem Danos	Porta Traseira Direita	Sem Danos
Calota Estado	Sem Danos	Tipo de Blindagem	Não Possui
Tipo de Estofado	Tecido	Tipo de Roda	Ferro
Vidro Vigia Direito	Preservado	Vidro Dianteiro Direito	Preservada
Vidro Elétricos Dianteiro	Funciona	Vidro Traseiro Direito	Preservado
Caixa de Roda Direita	Sem Danos	Espelho Retrovisor Interno	Sem danos
Revestimento do Teto	Bom	Possui Calota ?	Possui

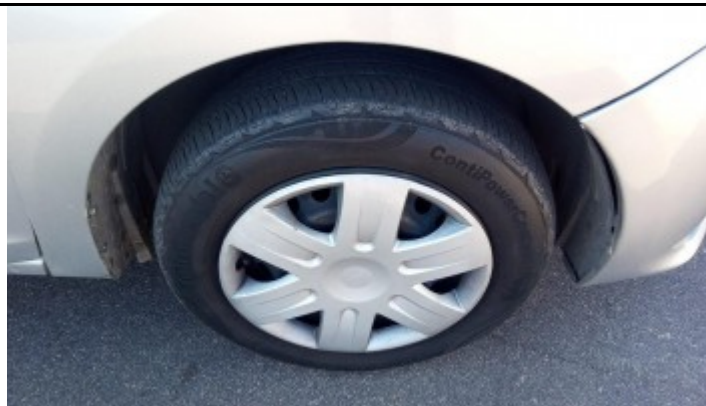
Pneu Dianteiro Lado Direito

Lado Direito			
Etiqueta ETA coluna	Preservada	Pneus Dianteiro Direito	Necessita de Troca
