PLENAVER VISTORIA VEICULAR

Data Vistoria: 12/07/2021

LAUDO DE AVALIAÇÃO

Estado: São Paulo Código MOLICAR: 01002312-4 CITROEN C4 PALLAS GLX 2.0 16V AT 4p Eta./Gas. Ano Fabricação: 2010 Ano Modelo: 2010 Passageiros: 5 Peso em ordem de marcha(kg): 1409 Potência Máxima: 143 CV

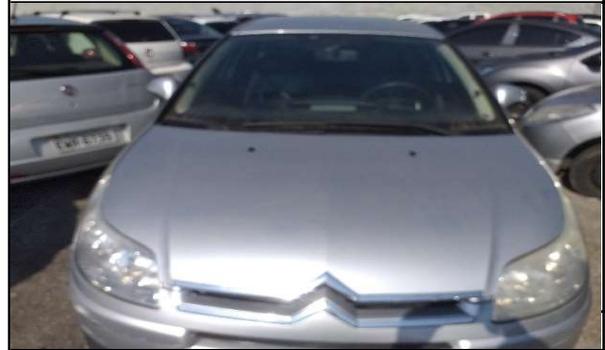
**CAPÔ**

CAPÔ	Danificado Reparável
FAROL ALTO DIANTEIRO DIREITO	Não foi possível verificar
FAROL DE NEBLINA DIREITO	Não foi possível verificar
FAROL DE NEBLINA ESQUERDO	Não foi possível verificar
FAROL ALTO DIANTEIRO ESQUERDO	Não foi possível verificar
GRADE	Sem Danos
GRAVAÇÃO DO PARA-BRISA DIANTEIRO	Ausente
LANTERNA DIANTEIRA DIREITA	Não foi possível verificar
LANTERNA DIANTEIRA ESQUERDA	Não foi possível verificar
LIMPADOR DE PARA-BRISA DIANTEIRO	Possui
PARA-CHOQUE DIANTEIRO	Danificado Reparável
PARA-SOL	Possui
VIDROS ELÉTRICOS DIANTEIRO	Não foi possível verificar
COMPARTIMENTO DO MOTOR	Sem Danos

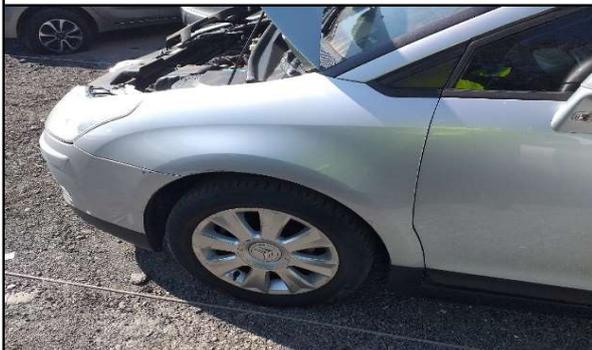
**PARALAMA DIANTEIRO ESQUERDO**

GRAVAÇÃO DO VIDRO DIANTEIRO	Preservada
GRAVAÇÃO DO VIDRO TRASEIRO	Preservada
LATERAL TRASEIRA ESQUERDA	Danificado Reparável
PARALAMA DIANTEIRO ESQUERDO	Danificado Reparável
PORTA DIANTEIRA ESQUERDA	Danificado Reparável
PORTA TRASEIRA ESQUERDA	Danificado Reparável

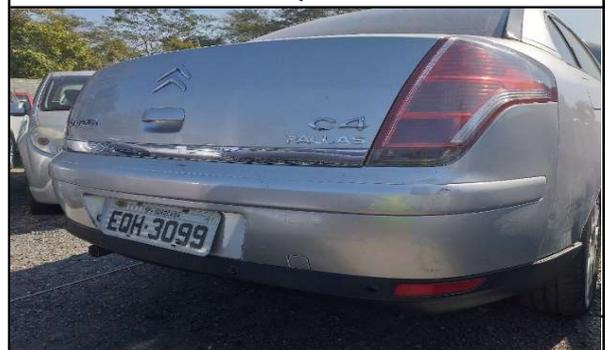
**PARA-CHOQUE TRASEIRO**

GRAVAÇÃO DO PARA-BRISA TRASEIRO	Preservada
LANTERNA TRASEIRA DIREITA	Não foi possível verificar
LANTERNA TRASEIRA ESQUERDA	Não foi possível verificar
LIMPADOR DE PARA-BRISA TRASEIRO	Não Possui
PARA-CHOQUE TRASEIRO	Danificado Reparável
PNEU ESTEPE	Meia-Vida
PORTA MALAS	Danificado Reparável
VIDROS ELÉTRICOS TRASEIRO	Não foi possível verificar

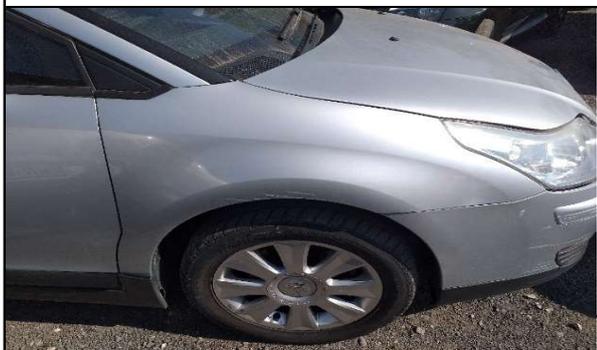
**PARALAMA DIANTEIRA DIREITA**

GRAVAÇÃO DO VIDRO DIANTEIRO	Preservada
GRAVAÇÃO DO VIDRO TRASEIRO	Preservada
LATERAL TRASEIRA DIREITA	Danificado Reparável
PARALAMA DIANTEIRO DIREITA	Danificado Reparável
PORTA DIANTEIRA DIREITA	Danificado Reparável
PORTA TRASEIRA DIREITA	Danificado Reparável

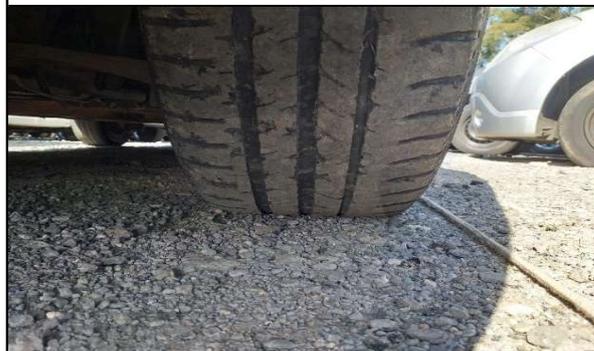
**PNEU DIANTEIRO DIREITO**

PNEU DIANTEIRO DIREITO	Necessário a Troca
PNEU DIANTEIRO ESQUERDO	Necessário a Troca
PNEU TRASEIRO DIREITO	Necessário a Troca
PNEU TRASEIRO ESQUERDO	Necessário a Troca
POSSUI CALOTA	Não Possui
RODA ESTEPE	Sem Danos
TIPO DE RODA	Liga Leve
