DATA:	08/06/2021	STATUS:	APROVADO
CLIENTE:	BANCO PAN S.A.	Nº DO LAUDO:	916017
UNIDADE:	SÃO CAETANO DO SUL	VISTORIADOR:	DIEGO MARTINS ANDRADE

FABRICANTE/MARCA:	GM	MODELO/VERSÃO:	GM CAPTIVA SPORT FWD
ANO FAB./MODELO:	2008 / 2009	COR:	CINZA
PLACA:	EGE2G22	CIDADE:	SÃO PAULO
Nº DO CHASSI NO VEÍC.:	3GNCL53769S520310	Nº DO MOTOR NO VEÍC.:	N9S520310
Nº DO CHASSI NA BIN:	3GNCL53769S520310	Nº DO MOTOR NA BIN:	N9S520310
Nº DO CHASSI NO CRLV:	N/I	Nº DO MOTOR NO CRLV:	N/I
Nº DO CÂMBIO NO VEÍC.:	N/I	COMBUSTÍVEL:	GASOLINA
Nº DO CÂMBIO NA BIN:	N/I	KM:	SEM KM

FOTOGRAFIAS DO LAUDO: 916017

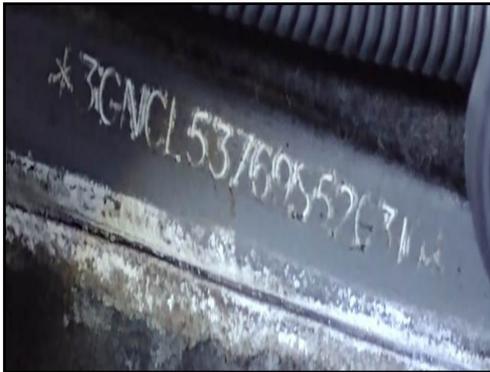
CHASSI

✓ DENTRO DOS PADRÕES DO FABRICANTE

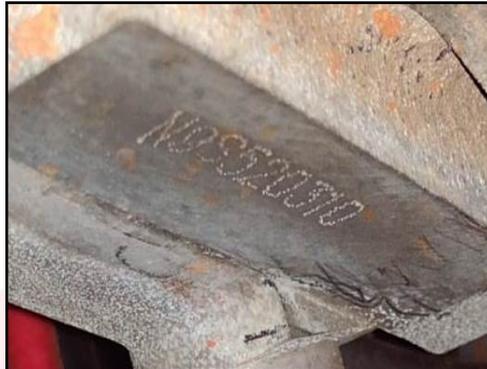
MOTOR

✓ DENTRO DOS PADRÕES

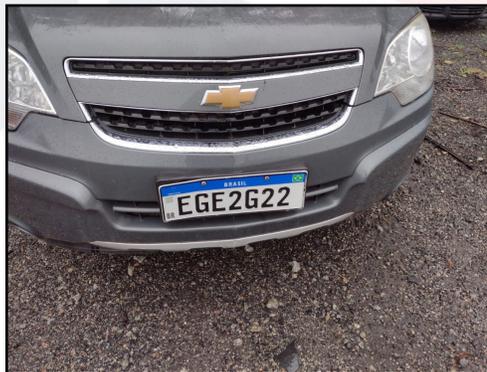
✓ PLACA E TARJETA EM CONFORMIDADE

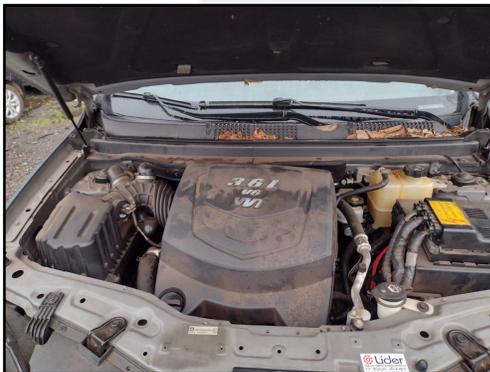
CÂMBIO

✓ OBSTRUÍDA / SEM ACESSO (ITEM EXCLUÍDO DE PARECER)

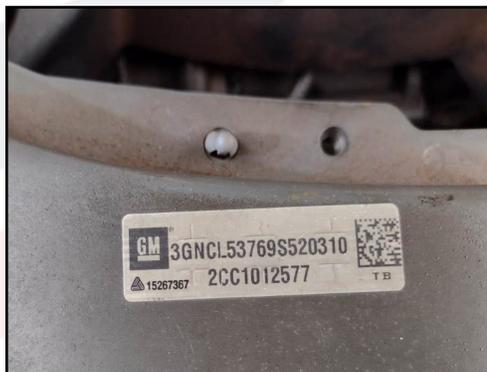
ETIQUETA ETA MOTOR

✓ ORIGINAL / DENTRO DOS PADRÕES DO FABRICANTE

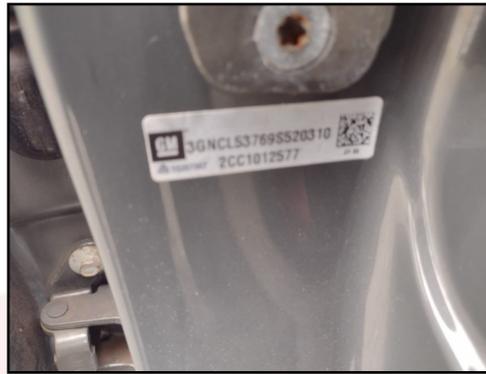
FOTO ETA COLUNA

✓ ORIGINAL / DENTRO DOS PADRÕES DO FABRICANTE
