PLENAVER VISTORIA VEICULAR  
CNPJ: 22.749.502/0001-52  
(11) 5031-4102

Estado: São Paulo Código MOLICAR: 05116201-5 VOLKSWAGEN AMAROK CD HIGHLINE 4X4 2.0 16V TB-IC MT 4p Dies. Ano Fabricação: 2011  
Ano Modelo: 2012 Passageiros: 5 Peso em ordem de marcha(kg): 2082 Potência Máxima: 163 CV

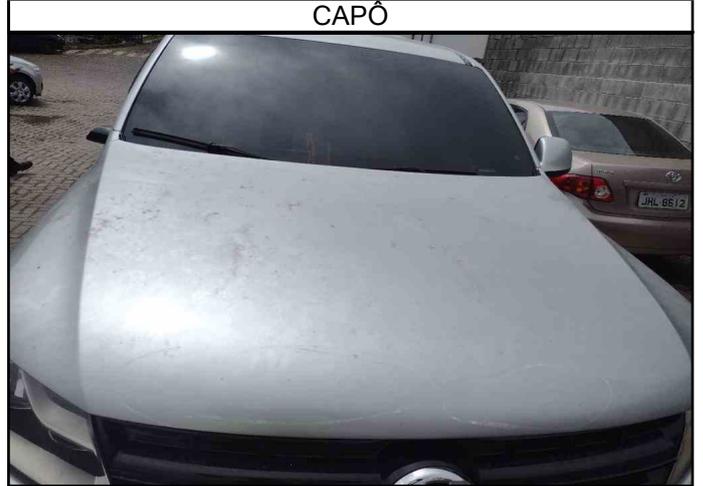
CAPO

<b>CAPÔ</b>	Danificado Reparável
<b>FAROL ALTO DIANTEIRO DIREITO</b>	Não Funciona
<b>FAROL DE NEBLINA DIREITO</b>	Não Funciona
<b>FAROL DE NEBLINA ESQUERDO</b>	Não Funciona
<b>FAROL ALTO DIANTEIRO ESQUERDO</b>	Não Funciona
<b>GRADE</b>	Sem Danos
<b>GRAVAÇÃO DO PARA-BRISA DIANTEIRO</b>	Preservada
<b>LANTERNA DIANTEIRA DIREITA</b>	Não Funciona
<b>LANTERNA DIANTEIRA ESQUERDA</b>	Não Funciona
<b>LIMPADOR DE PARA-BRISA DIANTEIRO</b>	Possui
<b>PARA-CHOQUE DIANTEIRO</b>	Danificado Reparável
<b>PARA-SOL</b>	Possui
<b>VIDROS ELÉTRICOS DIANTEIROS</b>	Não Funciona

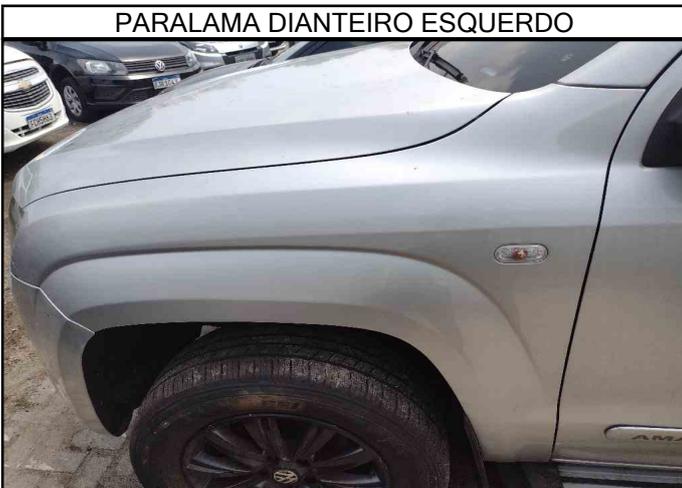
GRAVAÇÃO DO VIDRO DIANTEIRO	Preservada
GRAVAÇÃO DO VIDRO TRASEIRO	Preservada
LATERAL TRASEIRA ESQUERDA	Danificado Reparável
PARALAMA DIANTEIRO ESQUERDO	Danificado Reparável
PORTA DIANTEIRA ESQUERDA	Danificado Reparável
PORTA TRASEIRA ESQUERDA	Danificado Reparável

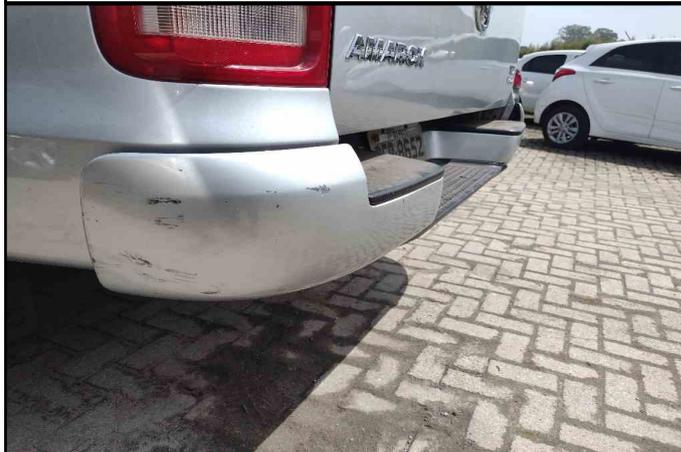
PARA-CHOQUE TRASEIRO

<b>GRAVAÇÃO DO PARABRISA TRASEIRO</b>	Preservada
<b>LANTERNA TRASEIRA DIREITA</b>	Não Funciona
<b>LANTERNA TRASEIRA ESQUERDA</b>	Não Funciona
<b>LIMPADOR DE PARA-BRISA TRASEIRO</b>	Não Possui
<b>PARA-CHOQUE TRASEIRO</b>	Danificado Reparável
<b>PNEU ESTEPE</b>	Necessário a Troca
<b>PORTA MALAS</b>	Danificado Reparável
<b>VIDROS ELÉTRICOS TRASEIRO</b>	Não Funciona

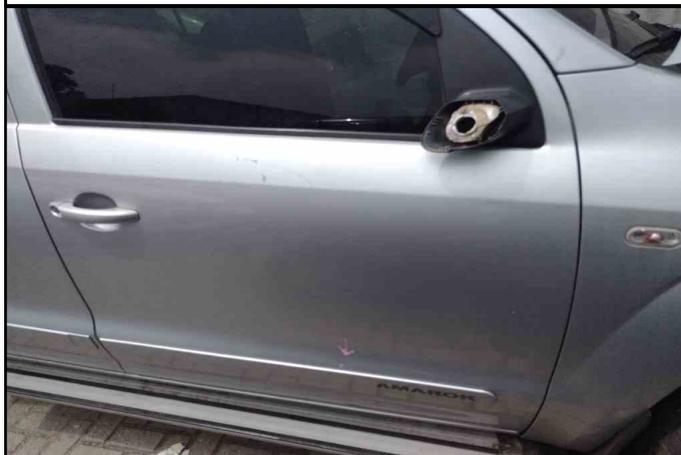
GRAVAÇÃO DO VIDRO DIANTEIRO	Preservada
GRAVAÇÃO DO VIDRO TRASEIRO	Preservada
LATERAL TRASEIRA DIREITA	Danificado Reparável
PARALAMA DIANTEIRO DIREITA	Sem Danos
PORTA DIANTEIRA DIREITA	Danificado Reparável
PORTA TRASEIRA DIREITA	Danificado Reparável

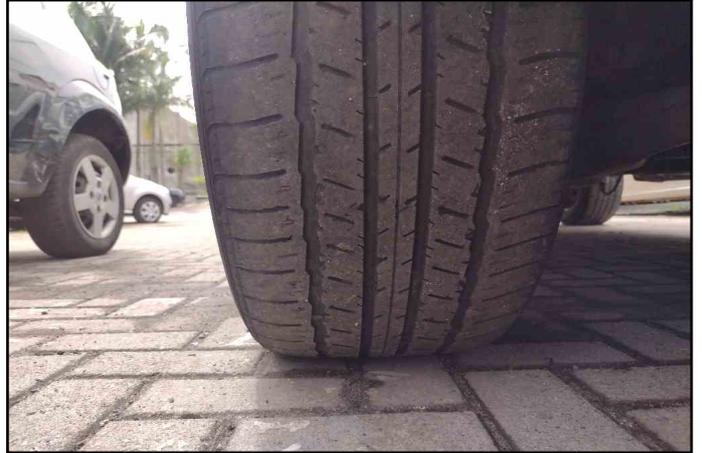
PNEU DIANTEIRO DIREITO	Necessário a Troca
PNEU DIANTEIRO ESQUERDO	Necessário a Troca
PNEU TRASEIRO DIREITO	Necessário a Troca
PNEU TRASEIRO ESQUERDO	Necessário a Troca
POSSUI CALOTAS	Não Possui
RODA ESTEPE	Sem Danos
TIPO DE RODA	Liga Leve
