PLENAVER VISTORIA VEICULAR
CNPJ: 22.749.502/0001-52
(11) 5031-4102

Placa	Chassi	Chassi BIN	Código Molicar	Código FIPE
Ano Fabricação	Ano Modelo	Motor BIN	Motor Observado	Cor
2018	2019			BRANCA
Combustível	Motorização	Tipo de cambio	Odômetro (KM)	Renavam
ALCOOL/GASOLINA	1.0	Manual	141614	
Marca	Modelo	Versão Veiculo	Quantidades de portas	Tipo de Direção
RENAULT	SANDERO	EXPRESSION	4	Hidráulica
Histórico de leilão	Status Itau	Chassi Remarcado?	Motivo Reprova/ Restrição	Situação Chassi
Não Possui	Regular 1		---	Em circulação
Cidade Vistoria	Estado Vistoria	UF Vistoria	Patio Vistoria	
São Bernardo do Campo	SP	SP	HUB SGA - SÃO BERNARDO DO CAMPO/SP

PAINEL DIANTEIRO AVARIADO, LONGARINA AVARIADA-LONG02.

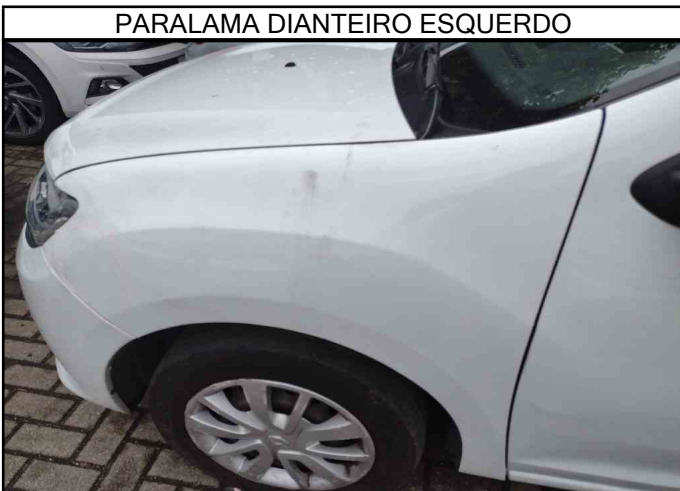
GRAVAÇÃO DO VIDRO DIANTEIRO	Preservada
GRAVAÇÃO DO VIDRO TRASEIRO	Preservada
LATERAL TRASEIRA ESQUERDA	Sem Danos
PARALAMA DIANTEIRO ESQUERDO	Danificado Reparável
PORTA DIANTEIRA ESQUERDA	Danificado Reparável
PORTA TRASEIRA ESQUERDA	Sem Danos

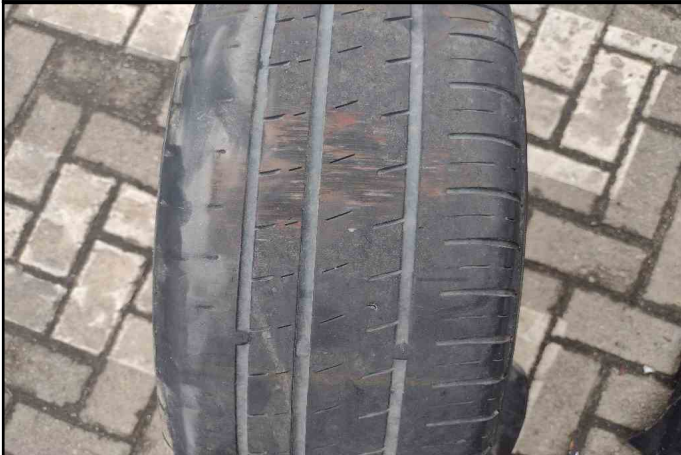
GRAVAÇÃO DO PARABRISA TRASEIRO	Preservada
LANTERNA TRASEIRA DIREITA	Não Funciona
LANTERNA TRASEIRA ESQUERDA	Não Funciona
LIMPADOR DE PARA-BRISA TRASEIRO	Possui
PARA-CHOQUE TRASEIRO	Sem Danos
PNEU ESTEPE	Necessário a Troca
PORTA MALAS	Danificado Reparável
VIDROS ELÉTRICOS TRASEIRO	Não Funciona

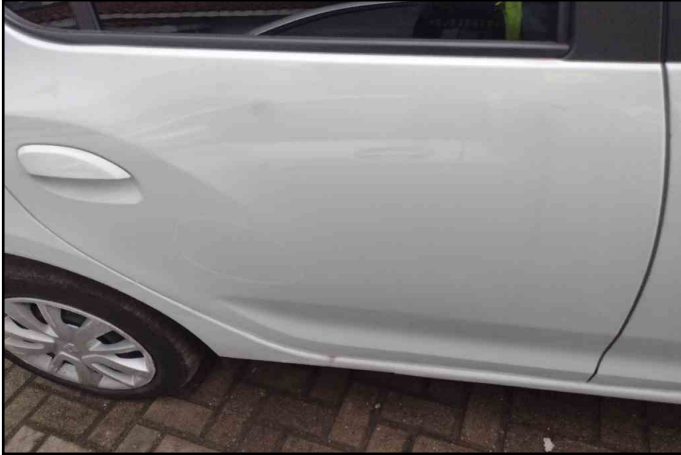
GRAVAÇÃO DO VIDRO DIANTEIRO	Preservada
GRAVAÇÃO DO VIDRO TRASEIRO	Preservada
LATERAL TRASEIRA DIREITA	Sem Danos
PARALAMA DIANTEIRO DIREITA	Sem Danos
PORTA DIANTEIRA DIREITA	Sem Danos
PORTA TRASEIRA DIREITA	Danificado Reparável

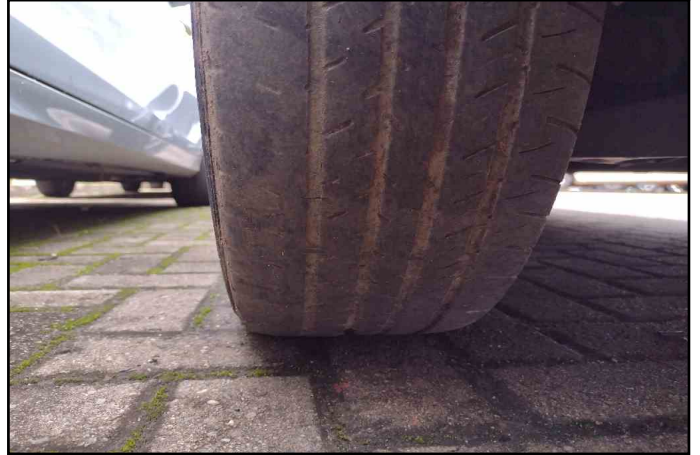
PNEU DIANTEIRO DIREITO	Necessário a Troca
PNEU DIANTEIRO ESQUERDO	Necessário a Troca
PNEU TRASEIRO DIREITO	Necessário a Troca
PNEU TRASEIRO ESQUERDO	Necessário a Troca
POSSUI CALOTAS	Não Possui
RODA ESTEPE	Danificado Reparável
TIPO DE RODA	Ferro
