Nome da Empresa: CAPITAL AVALIAÇÕES E SERVIÇOS VEICULARES LTDA				
CPF / CNPJ: 13.072.882/0001-42		Data Solicitação: 26/08/2021		
Telefone: 2091 2040		Data Vistoria: 27/08/2021		
Cliente: Banco Itau Unibanco S/A		Data Baixa: 27/08/2021		
Local da vistoria: HUB (SÃO BERNARDO DO CAMPO)		Cidade: SÃO BERNARDO DO CAMPO		UF: SP
Dados do Veículo				
Placa: FRR2602	Nº Chassi Observado: 9BHBG51CAFP440320	Nº Chassi Bin: 9BHBG51CAFP440320	Cod. Molicar: 02103501-5	Cod. Fipe:
Ano Fabr: 2015	Ano Modelo: 2015	Nº Motor Bin: F3LAFU355949	Nº Motor Observado: F3LAFU355949	Combustível: Gasolina/Etanol
Cor: Branca	Motorização: 1.0	Tipo de Câmbio: MANUAL	Odômetro(KM): 92602	Renavam: 01048719925
Qtde Portas:	Modelo: HB 20 HATCH	Versão do Veículo: COMFORT 1.0 12V (Flex)	Marca: HYUNDAI	Tipo de Direção: Assistida
Histórico do Leilão: NÃO POSSUI		Chassi Remarcado: NORMAL	Situação do Chassi: CIRCULACAO	Histórico de Sinistro: NÃO POSSUI

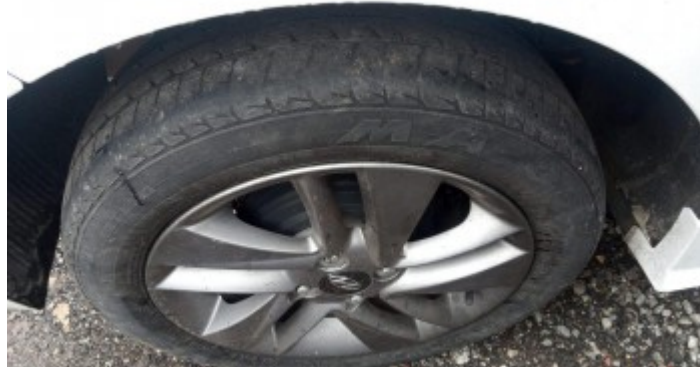
Pneus Traseiros Lado Direito

Gravação vidro dianteiro direito	Preservado	Etiqueta ETA Assoalho	Preservada
Gravação vidro traseiro direito	Preservada	Pneus Dianteiro Direito	Meia Vida
Pneus Traseiro Direito	Necessário troca	Caixa de Ar D	Sem Danos
Cinto de segurança	Possui	Coluna dianteira direita	Sem Danos
Coluna Central Direita	Sem danos	Coluna Traseira direita	Sem danos
Lateral traseira direito	Sem danos	Revestimento Interno das portas	Sem Danos
Espelho Retrovisor Direito	Sem danos	ParaLama Dianteiro Direito	Sem Danos
Porta Dianteira Direita	Sem Danos	Porta Traseira Direita	Sem Danos
Calota Estado	Não Possui	Tipo de Blindagem	Não Possui
Tipo de Estofado	Couro	Tipo de Roda	Liga Leve
Vidro Vigia Direito	Preservado	Vidro Dianteiro Direito	Preservada
Vidro Elétricos Dianteiro	Funciona	Vidro Traseiro Direito	Preservado
Caixa de Roda Direita	Sem Danos	Espelho Retrovisor Interno	Sem danos
Revestimento do Teto	Otimo	Possui Calota ?	Não Possui

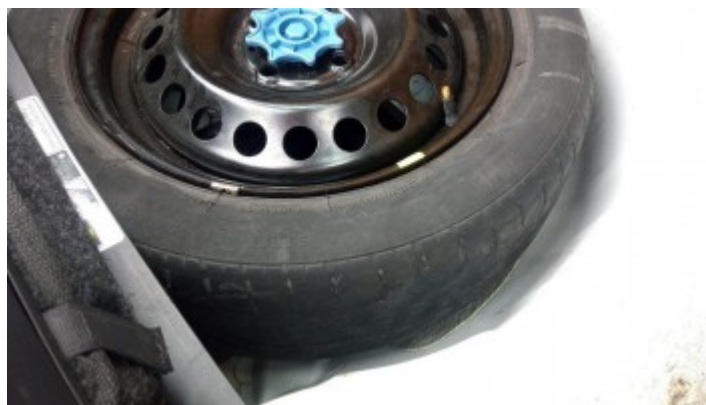
Pneu Estepe

Traseira			
Lacre de Placa	Sem Danos	Carroceria	Não Possui
Pneu e Roda Estepe	Necessita de Troca	Gravação do Para-Brisa Traseiro	Preservada
KIT GNV	Não Possui	Assoalho do Porta Malas	Sem Danos
Chave de Roda	Possui	Encosto de cabeça nos assentos traseiro	Bom
Escapamento	Possui	Lanterna Traseira Direito	Funcionando
Lanterna Traseira Esquerdo	Funcionando	Limpador de para-brisa Traseiro	Possui
Macaco	Possui	Para-choque Traseiro	Danificado Reparavel
BAU/CAÇAMBA	Não Possui	Placa Traseira	Sem Danos
Porta Malas	Sem Danos	Roda Estepe	Sem danos
Triangulo	Possui	Vidro Vigia Traseiro	Preservada

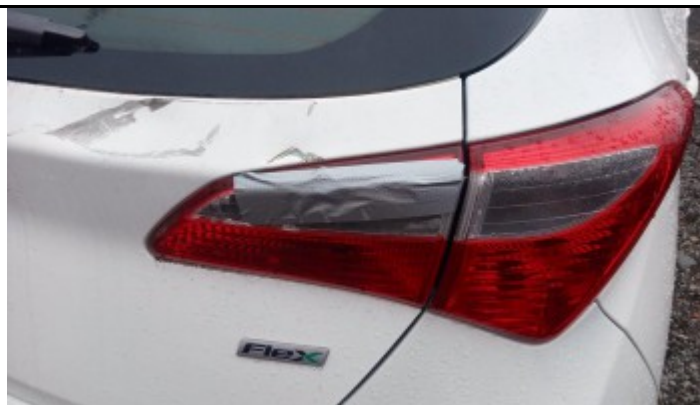
Avaria Lanterna Direita

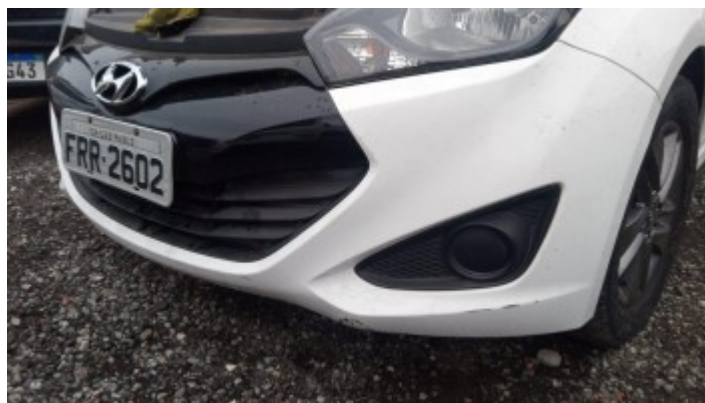
Avaria Pára-Choque Dianteiro

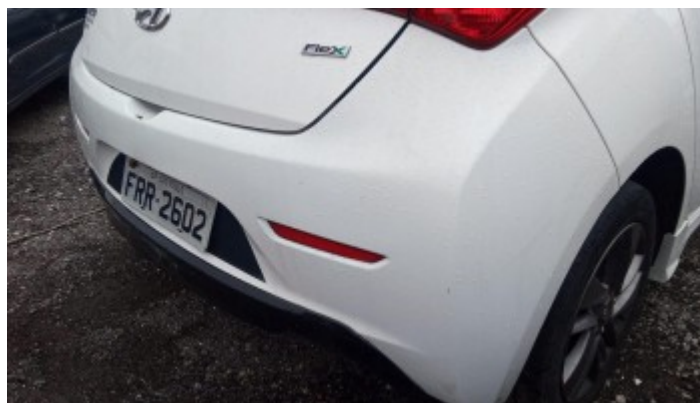
Avaria Pára-Choque Traseiro

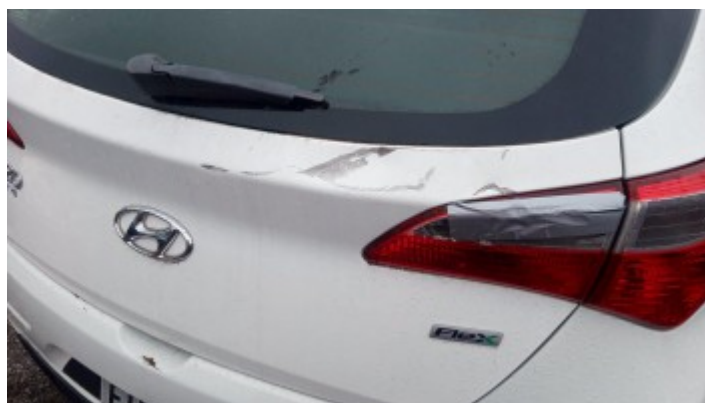
Avaria Tampa Porta Malas
