PLENAVER VISTORIA VEICULAR  
CNPJ: 22.749.502/0001-52  
(11) 5031-4102

<b>Placa</b> ERE7189	<b>Chassi</b> 3N1DK3CD7EL204495	<b>Chassi BIN</b> 3N1DK3CD7EL204495	<b>Código Molicar</b> 03703303-7	<b>Código FIPE</b> 023104-5
<b>Ano Fabricação</b> 2013	<b>Ano Modelo</b> 2014	<b>Motor BIN</b> D4DB264Q029398	<b>Motor Observado</b> D4DB264Q029398	<b>Cor</b> CINZA
<b>Combustível</b> ALCOOL/GASOLINA	<b>Motorização</b> 1.0	<b>Tipo de câmbio</b> Manual	<b>Odômetro (KM)</b> 169276	<b>Renavam</b>
<b>Marca</b> NISSAN	<b>Modelo</b> MARCH	<b>Versão Veículo</b> S	<b>Quantidades de portas</b> 5 PORTAS	<b>Tipo de Direção</b> Elétrica
<b>Histórico de leilão</b> Não	<b>Status Itaú</b> Regular 2	<b>Chassi Remarcado?</b>	<b>Motivo Reprova/ Restrição</b> ---	<b>Situação Chassi</b> Em circulação
<b>Cidade Vistoria</b> São Bernardo do Campo	<b>Estado Vistoria</b> SP	<b>UF Vistoria</b> SP	<b>Patio Vistoria</b> HUB SGA - SÃO BERNARDO DO CAMPO/SP

**LONGO2 LONGARINAS TRASEIRAS DANIFICADAS - CAIXAS DE AR AVARIADAS - TORRE DO AMORTECEDOR DANIFICADA**

NISSAN MARCH S 1.0 16V 4p Eta./Gas.

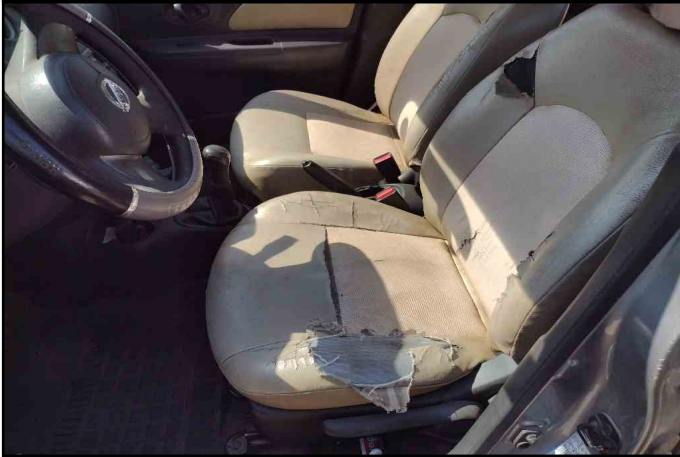
**ESTOFAMENTO DIANTEIRO**

ESCOSTO DE CABEÇA DIANTEIRO	Ruim
ENCOSTO DE CABEÇA TRASEIRO	Ruim
ESTOFADO	Ruim
TIPO DE ESTOFADO	Couro

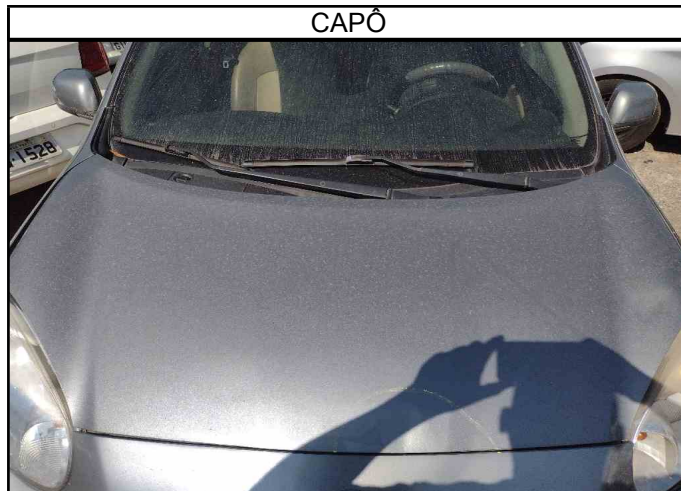
CAPO

<b>CAPÔ</b>	Danificado Reparável
<b>FAROL ALTO DIANTEIRO DIREITO</b>	Não foi possível verificar
<b>FAROL DE NEBLINA DIREITO</b>	Não foi possível verificar
<b>FAROL DE NEBLINA ESQUERDO</b>	Não foi possível verificar
<b>FAROL ALTO DIANTEIRO ESQUERDO</b>	Não foi possível verificar
<b>GRADE</b>	Necessita de Troca
<b>GRAVAÇÃO DO PARA-BRISA DIANTEIRO</b>	Preservada
<b>LANTERNA DIANTEIRA DIREITA</b>	Não foi possível verificar
<b>LANTERNA DIANTEIRA ESQUERDA</b>	Não foi possível verificar
<b>LIMPADOR DE PARA-BRISA DIANTEIRO</b>	Possui
<b>PARA-CHOQUE DIANTEIRO</b>	Danificado Reparável
<b>PARA-SOL</b>	Possui
<b>VIDROS ELÉTRICOS DIANTEIROS</b>	Não foi possível verificar

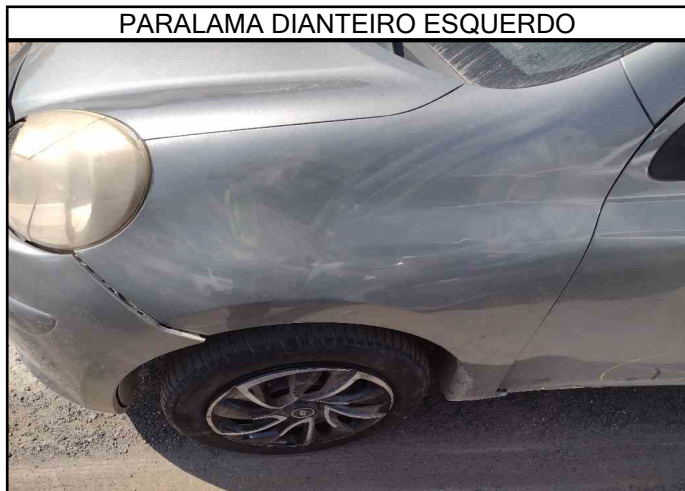
GRAVAÇÃO DO VIDRO DIANTEIRO	Preservada
GRAVAÇÃO DO VIDRO TRASEIRO	Preservada
LATERAL TRASEIRA ESQUERDA	Danificado Reparável
PARALAMA DIANTEIRO ESQUERDO	Danificado Reparável
PORTA DIANTEIRA ESQUERDA	Danificado Reparável
PORTA TRASEIRA ESQUERDA	Danificado Reparável

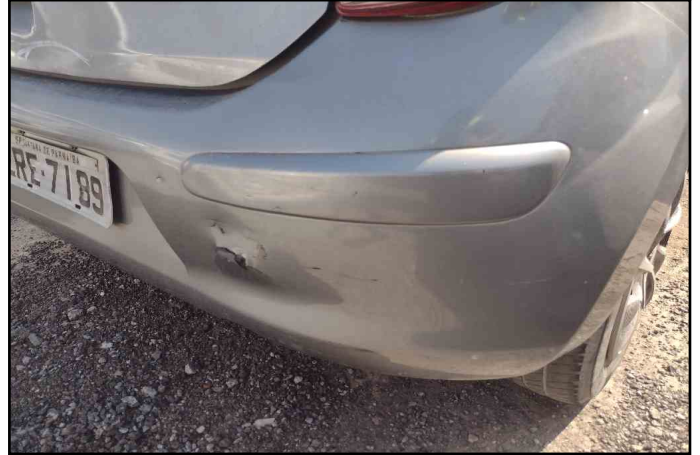
PARA-CHOQUE TRASEIRO

<b>GRAVAÇÃO DO PARABRISA TRASEIRO</b>	Preservada
<b>LANTERNA TRASEIRA DIREITA</b>	Não foi possível verificar
<b>LANTERNA TRASEIRA ESQUERDA</b>	Não foi possível verificar
<b>LIMPADOR DE PARA-BRISA TRASEIRO</b>	Possui
<b>PARA-CHOQUE TRASEIRO</b>	Necessita de Troca
<b>PNEU ESTEPE</b>	Necessário a Troca
<b>PORTA MALAS</b>	Danificado Reparável
<b>VIDROS ELÉTRICOS TRASEIRO</b>	Não foi possível verificar

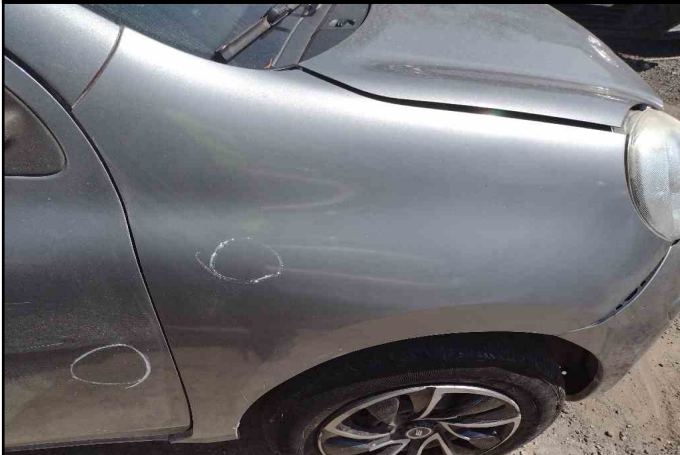
PARALAMA DIANTEIRA DIREITA

GRAVAÇÃO DO VIDRO DIANTEIRO	Preservada
GRAVAÇÃO DO VIDRO TRASEIRO	Preservada
LATERAL TRASEIRA DIREITA	Danificado Reparável
PARALAMA DIANTEIRO DIREITA	Danificado Reparável
PORTA DIANTEIRA DIREITA	Danificado Reparável
PORTA TRASEIRA DIREITA	Danificado Reparável

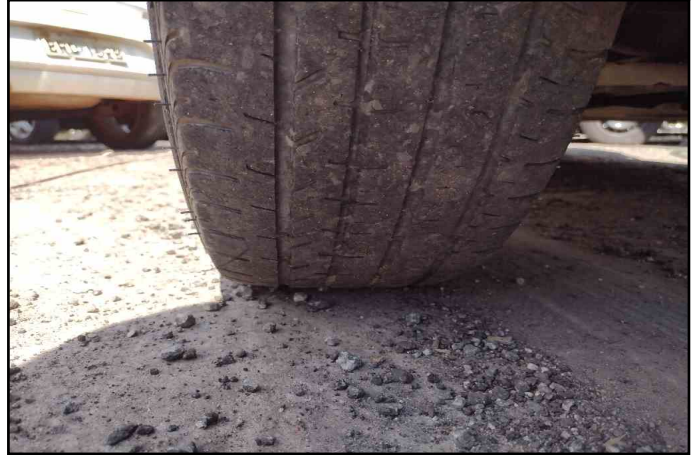
PNEU DIANTEIRO DIREITO	Necessário a Troca
PNEU DIANTEIRO ESQUERDO	Necessário a Troca
PNEU TRASEIRO DIREITO	Necessário a Troca
PNEU TRASEIRO ESQUERDO	Necessário a Troca
POSSUI CALOTAS	Possui
RODA ESTEPE	Necessita de Troca
TIPO DE RODA	Ferro

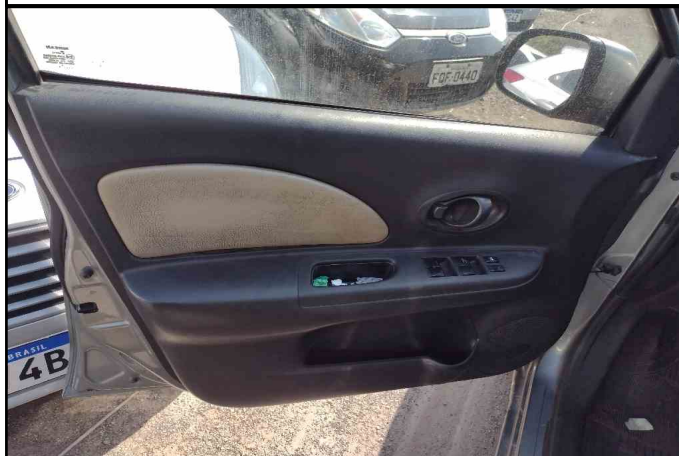
ASSOALHO CENTRAL	Sem Danos
ASSOALHO DO PORTA MALAS	Danificado Reparável
CAIXA DE AR	Danificado Reparável
COLUNA	Sem Danos
DANO ESTRUTURAL DO TETO	Sem Danos
ESCAPAMENTO	Possui
FUNILARIA	Ruim
LONGARINA	Danificado Reparável
REVESTIMENTO DO TETO	Ruim
REVESTIMENTO INTERNO LATERAIS	Ruim
TAPETE	Possui
TETO	Sem Danos
VEÍCULO MODIFICADO	Não
