Nome da Empresa: CAPITAL AVALIAÇÕES E SERVIÇOS VEICULARES LTDA					
CPF / CNPJ: 13.072.882/0001-42		Data Solicitação: 19/07/2021			
Telefone: 2091 2040		Data Vistoria: 21/07/2021			
Cliente: Banco Itau Unibanco S/A		Data Baixa: 22/07/2021			
Local da vistoria: HUB (MG)		Cidade: BETIM		UF: MG	
Dados do Veículo					
Placa: OPV9331	Nº Chassi Observado: 9BGSU19F0EC101363	Nº Chassi Bin: 9BGSU19F0EC101363	Cod. Molicar: 01710130-0	Cod. Fipe:	
Ano Fabr: 2013	Ano Modelo: 2014	Nº Motor Bin: NAA322748	Nº Motor Observado: NAA322748	Combustível: Alcool/Gasolina	
Cor: Preta	Motorização: 1.0	Tipo de Câmbio: MANUAL	Odômetro(KM): 131510	Renavam: 00535692110	
Qtde Portas: 4	Modelo: CLASSIC	Versão do Veículo: LS 1.0 VHC-E 8v(Flexpower)	Marca: CHEVROLET	Tipo de Direção: Mecanica	
Histórico do Leilão: NÃO POSSUI		Chassi Remarcado: NORMAL	Situação do Chassi: CIRCULACAO	Histórico de Sinistro: NÃO POSSUI

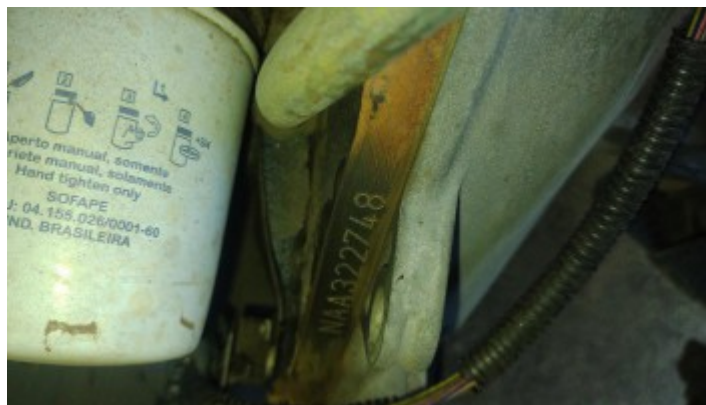
Agregados	Resultado	Observação
Condição do Número do Motor	Aprovado	
Condição do Número do Chassi	Aprovado

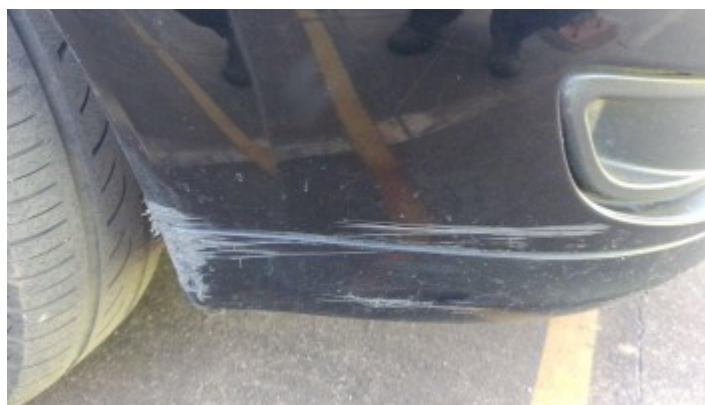
Avaria Pára-Choque Dianteiro
