PLENAVER VISTORIA VEICULAR  
CNPJ: 22.749.502/0001-52  
(11) 5031-4102

**Observações:**

CAIXA DE ESTEPE x PAINEL TRASEIRO AVARIADO / COL2 - COLUNAS AVARIADAS / PAINEL DIANTEIRO AVARIADO

Estado: São Paulo Código MOLICAR: 01508405-0 FIAT PALIO ESSENCE 1.6 16V EVO 4p Eta./Gas. Ano Fabricação: 2012 Ano Modelo: 2012  
Passageiros: 5 Peso em ordem de marcha(kg): 1062 Potência Máxima: 115 CV

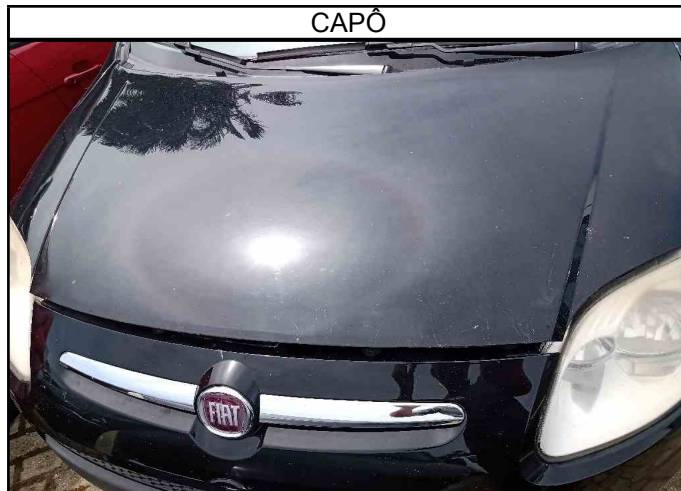
CAPO

<b>CAPÔ</b>	Danificado Reparável
<b>FAROL ALTO DIANTEIRO DIREITO</b>	Funciona
<b>FAROL DE NEBLINA DIREITO</b>	Funciona
<b>FAROL DE NEBLINA ESQUERDO</b>	Funciona
<b>FAROL ALTO DIANTEIRO ESQUERDO</b>	Funciona
<b>GRADE</b>	Sem Danos
<b>GRAVAÇÃO DO PARA-BRISA DIANTEIRO</b>	Preservada
<b>LANTERNA DIANTEIRA DIREITA</b>	Funciona
<b>LANTERNA DIANTEIRA ESQUERDA</b>	Funciona
<b>LIMPADOR DE PARA-BRISA DIANTEIRO</b>	Possui
<b>PARA-CHOQUE DIANTEIRO</b>	Danificado Reparável
<b>PARA-SOL</b>	Não Possui
<b>VIDROS ELÉTRICOS DIANTEIROS</b>	Funciona

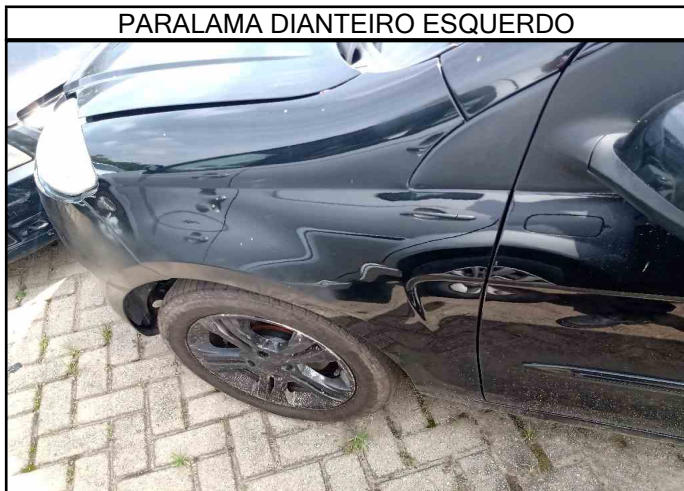
GRAVAÇÃO DO VIDRO DIANTEIRO	Preservada
GRAVAÇÃO DO VIDRO TRASEIRO	Preservada
LATERAL TRASEIRA ESQUERDA	Danificado Reparável
PARALAMA DIANTEIRO ESQUERDO	Danificado Reparável
PORTA DIANTEIRA ESQUERDA	Danificado Reparável
PORTA TRASEIRA ESQUERDA	Danificado Reparável

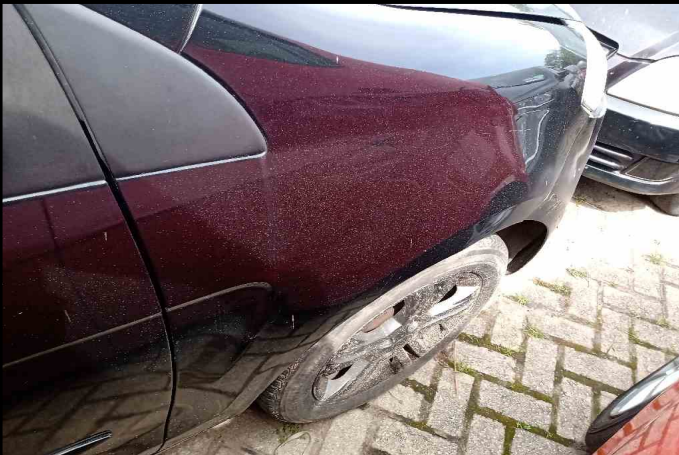
PARALAMA DIANTEIRA DIREITA

GRAVAÇÃO DO VIDRO DIANTEIRO	Preservada
GRAVAÇÃO DO VIDRO TRASEIRO	Preservada
LATERAL TRASEIRA DIREITA	Danificado Reparável
PARALAMA DIANTEIRO DIREITA	Danificado Reparável
PORTA DIANTEIRA DIREITA	Danificado Reparável
PORTA TRASEIRA DIREITA	Danificado Reparável

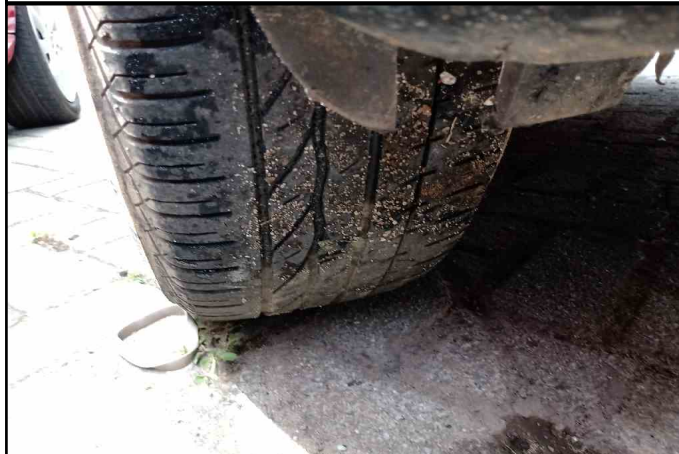
PNEU DIANTEIRO DIREITO	Necessário a Troca
PNEU DIANTEIRO ESQUERDO	Necessário a Troca
PNEU TRASEIRO DIREITO	Meia-Vida
PNEU TRASEIRO ESQUERDO	Meia-Vida
POSSUI CALOTAS	Não Possui
RODA ESTEPE	Sem Danos
TIPO DE RODA	Liga Leve

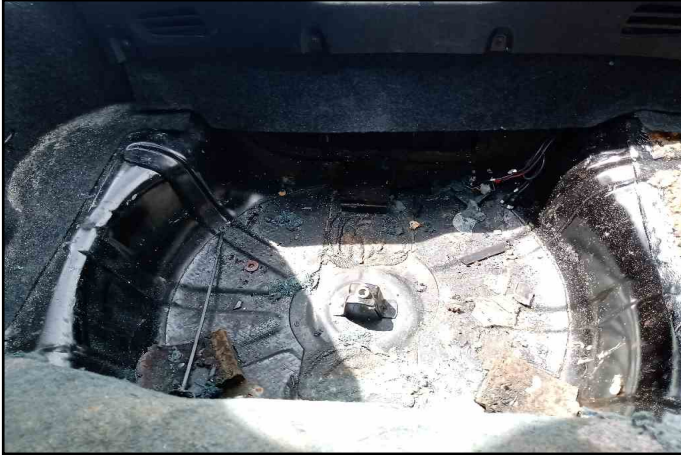
ASSOALHO CENTRAL	Sem Danos
ASSOALHO DO PORTA MALAS	Danificado
CAIXA DE AR	Sem Danos
COLUNA	Danificado Irreparável
DANO ESTRUTURAL DO TETO	Sem Danos
ESCAPAMENTO	Possui
FUNILARIA	Bom
LONGARINA	Reparado com Danos
REVESTIMENTO DO TETO	Bom
REVESTIMENTO INTERNO LATERAIS	Bom
TAPETE	Bom
TETO	Danificado Reparável
VEÍCULO MODIFICADO	Não
