PLENAVER VISTORIA VEICULAR
CNPJ: 22.749.502/0001-52
(11) 5031-4102

PEUGEOT 208 ACTIVE PACK 1.2 12V 4p Eta./Gas.

ESTADO DO VEÍCULO

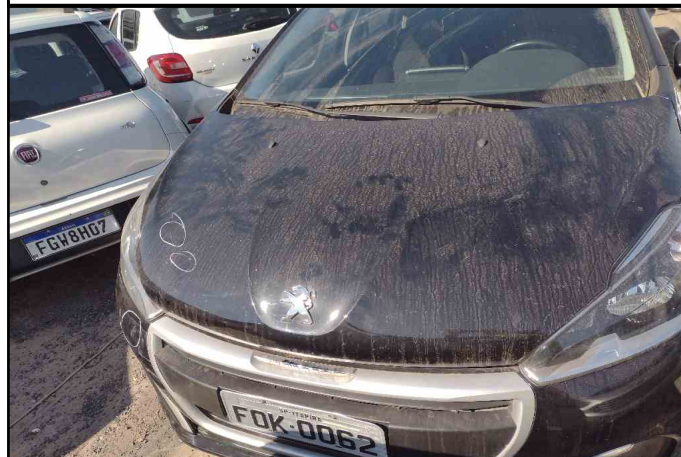
CAPO

CAPÔ	Danificado Reparável
FAROL ALTO DIANTEIRO DIREITO	Funciona
FAROL DE NEBLINA DIREITO	Funciona
FAROL DE NEBLINA ESQUERDO	Funciona
FAROL ALTO DIANTEIRO ESQUERDO	Funciona
GRADE	Sem Danos
GRAVAÇÃO DO PARA-BRISA DIANTEIRO	Preservada
LANTERNA DIANTEIRA DIREITA	Funciona
LANTERNA DIANTEIRA ESQUERDA	Funciona
LIMPADOR DE PARA-BRISA DIANTEIRO	Possui
PARA-CHOQUE DIANTEIRO	Danificado Reparável
PARA-SOL	Possui
VIDROS ELÉTRICOS DIANTEIROS	Funciona

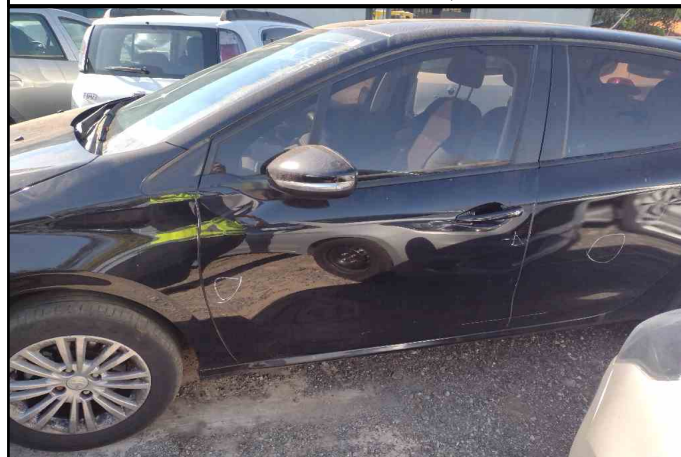
GRAVAÇÃO DO VIDRO DIANTEIRO	Preservada
GRAVAÇÃO DO VIDRO TRASEIRO	Preservada
LATERAL TRASEIRA ESQUERDA	Danificado Reparável
PARALAMA DIANTEIRO ESQUERDO	Sem Danos
PORTA DIANTEIRA ESQUERDA	Danificado Reparável
PORTA TRASEIRA ESQUERDA	Danificado Reparável

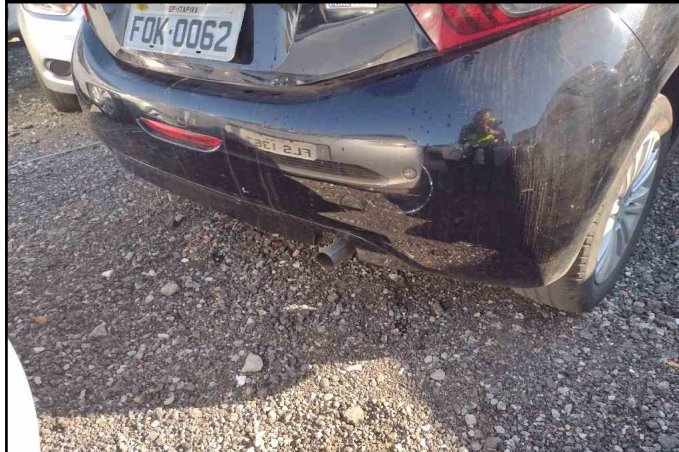
GRAVAÇÃO DO PARABRISA TRASEIRO	Preservada
LANTERNA TRASEIRA DIREITA	Funciona
LANTERNA TRASEIRA ESQUERDA	Funciona
LIMPADOR DE PARA-BRISA TRASEIRO	Possui
PARA-CHOQUE TRASEIRO	Danificado Reparável
PNEU ESTEPE	Novo
PORTA MALAS	Danificado Reparável
VIDROS ELÉTRICOS TRASEIRO	Funciona

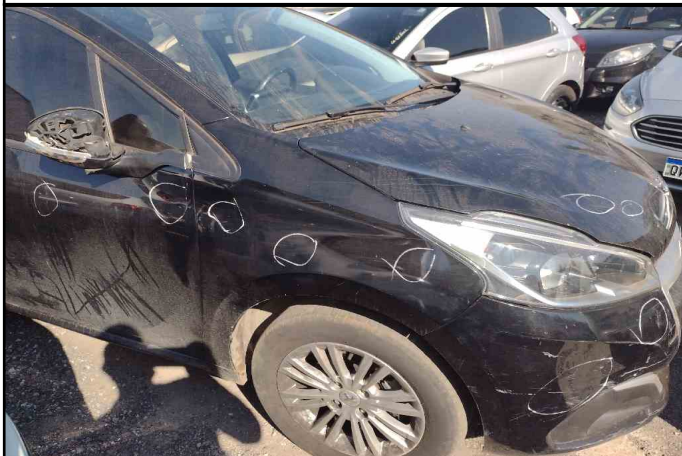
PARALAMA DIANTEIRA DIREITA

GRAVAÇÃO DO VIDRO DIANTEIRO	Preservada
GRAVAÇÃO DO VIDRO TRASEIRO	Preservada
LATERAL TRASEIRA DIREITA	Danificado Reparável
PARALAMA DIANTEIRO DIREITA	Danificado Reparável
PORTA DIANTEIRA DIREITA	Danificado Reparável
PORTA TRASEIRA DIREITA	Danificado Reparável

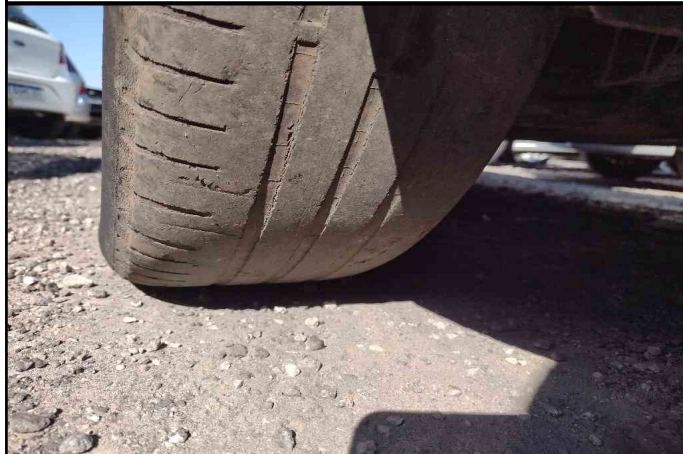
PNEU DIANTEIRO DIREITO	Necessário a Troca
PNEU DIANTEIRO ESQUERDO	Necessário a Troca
PNEU TRASEIRO DIREITO	Meia-Vida
PNEU TRASEIRO ESQUERDO	Meia-Vida
POSSUI CALOTAS	Não Possui
RODA ESTEPE	Sem Danos
TIPO DE RODA	Liga Leve

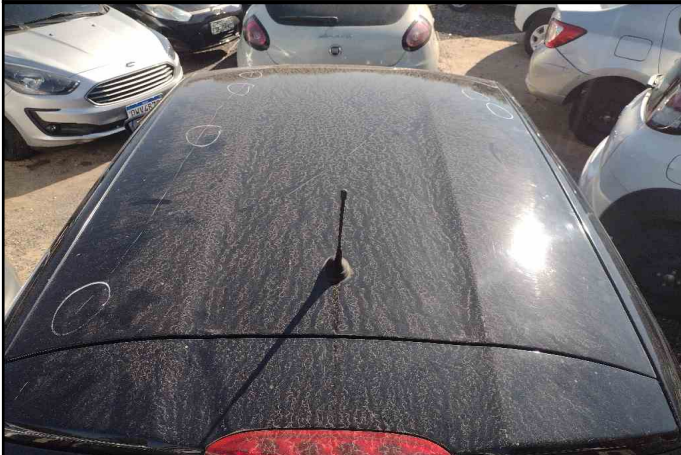
ASSOALHO CENTRAL	Sem Danos
ASSOALHO DO PORTA MALAS	Sem Danos
CAIXA DE AR	Sem Danos
COLUNA	Danificado Irreparável
DANO ESTRUTURAL DO TETO	Sem Danos
ESCAPAMENTO	Possui
FUNILARIA	Bom
LONGARINA	Sem Danos
REVESTIMENTO DO TETO	Bom
REVESTIMENTO INTERNO LATERAIS	Bom
TAPETE	Possui
TETO	Danificado Reparável
VEÍCULO MODIFICADO	Não
