| Nome da Empresa: CAPITAL AVALIAÇÕES E SERVIÇOS VEICULARES LTDA | | | | | |
| Cliente: Banco Itau Unibanco S/A | | Data Baixa: 02/08/2021 | | | |
| Local da vistoria: HUB (MG) | | | Cidade: BETIM | | UF: MG |
| Placa: OPU4736 | Nº Chassi Observado: 9BGJB75Z0DB274474 | Nº Chassi Bin: 9BGJB75Z0DB274474 | Cod. Molicar: 01712501-7 | Cod. Fipe: | |

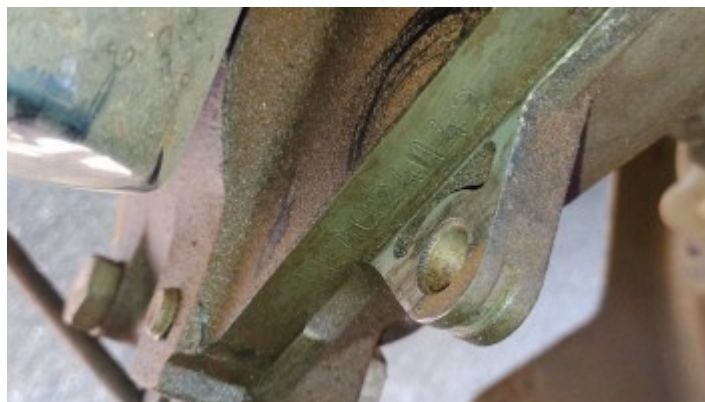
Condição do Número do Motor

| Agregados | Resultado | Observação |
|---|---|---|
| Condição do Número do Motor | Aprovado | |

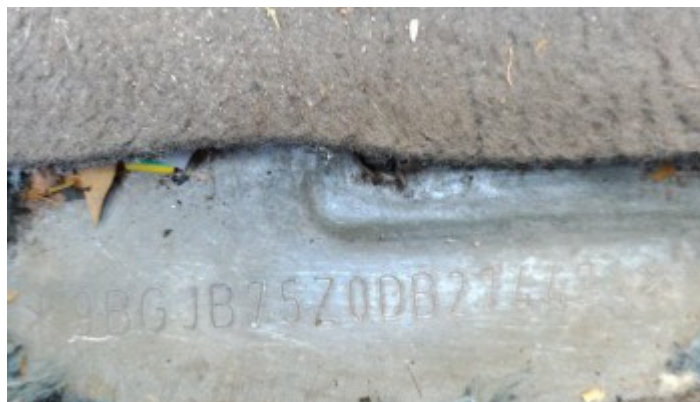
Condição do Número do Chassi

| Agregados | Resultado | Observação |
|---|---|---|
| Condição do Número do Chassi | Aprovado | |

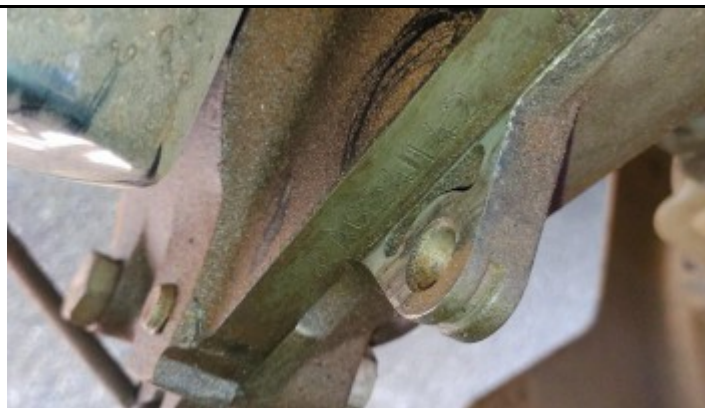
Número do Motor

| Agregados | Resultado | Observação |
|---|---|---|
| Número do Motor | Aprovado | |

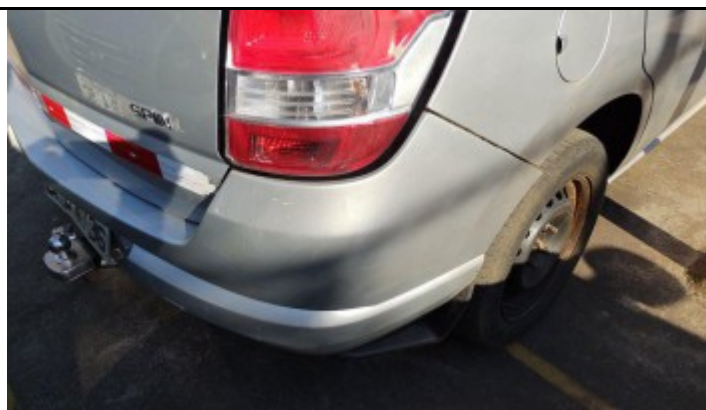
| Traseira | | | |
|---|---|---|---|
| Macaco | Possui | Para-choque Traseiro | Danificado Reparavel |

Avaria Pára-Choque Traseiro

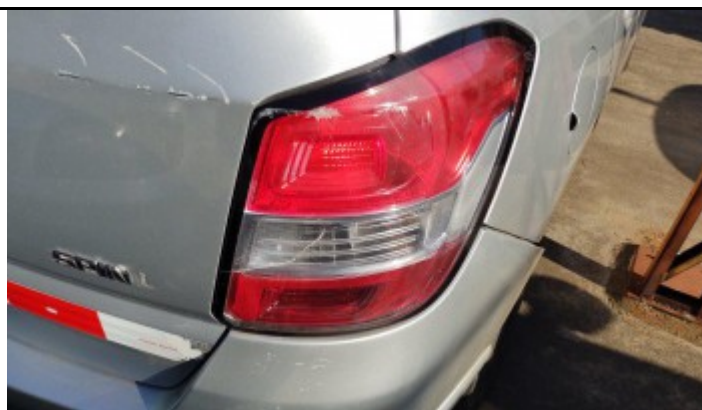
Avaria Lanterna Direita

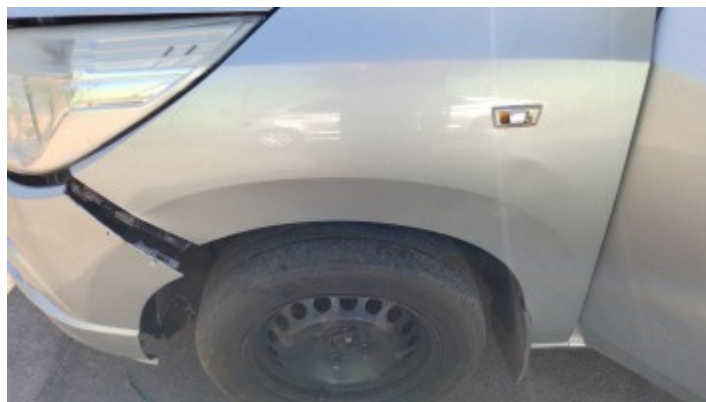
| ParaLama Dianteiro Esquerdo | Danificado Reparavel | Porta Dianteira Esquerda | Sem Danos |

Avaria Pára-Lama Esquerdo

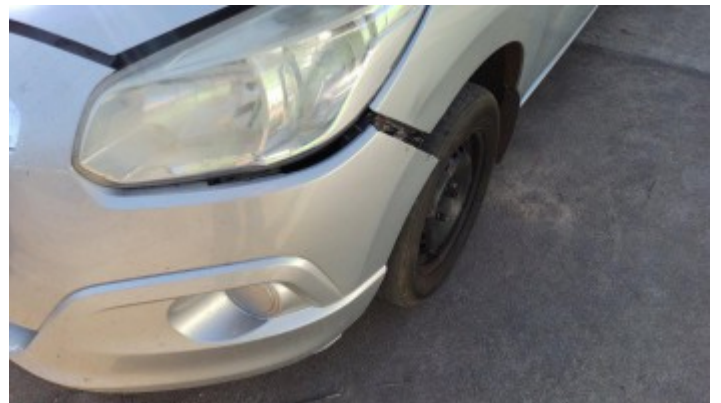
| Dianteira | | | |
|---|---|---|---|
| Limpador de para-brisa Dianteiro | Possui | Para-choque Dianteiro | Danificado Reparável |

Avaria Pára-Choque Dianteiro

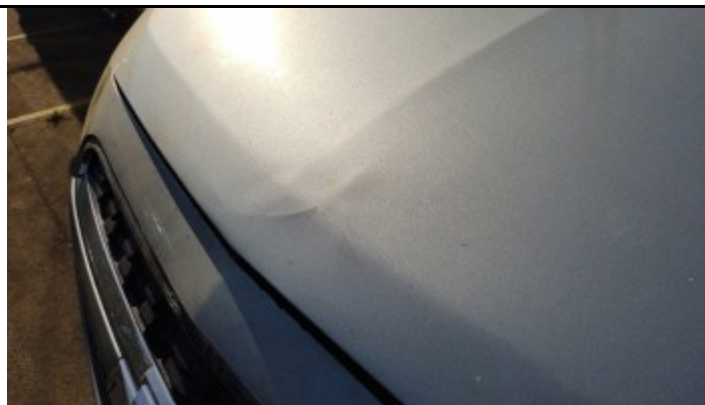
| Dianteira | | | |
|---|---|---|---|
| Freios ABS | Possui | Capô | Danificado Reparável |

Avaria Capô

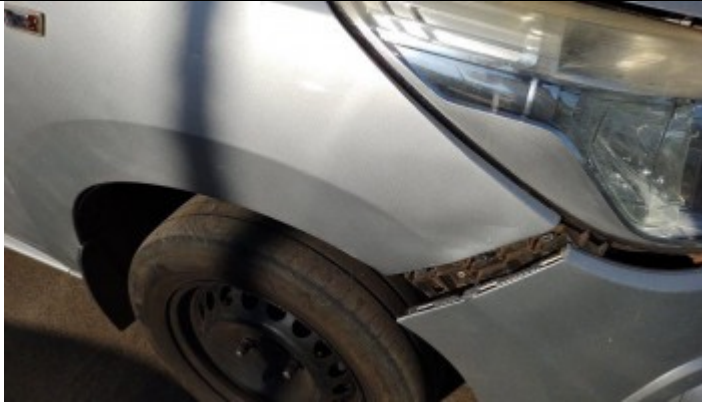
Avaria Pára-Lama Direito
