PLENAVER VISTORIA VEICULAR
CNPJ: 22.749.502/0001-52
(11) 5031-4102

Estado: São Paulo
Código MOLICAR: 01613037-6
FORD ECOSPORT XLT 2.0 16V 4p Eta./Gas.
Ano Fabricação: 2009
Ano Modelo: 2009
Passageiros: 5
Peso em ordem de marcha(kg): 1220
Potência Máxima: 143 CV

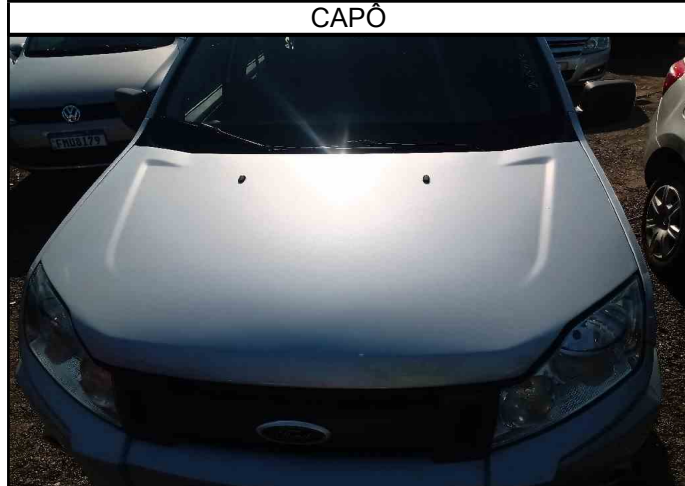
CAPO

CAPÔ	Danificado Reparável
FAROL ALTO DIANTEIRO DIREITO	Funciona
FAROL DE NEBLINA DIREITO	Funciona
FAROL DE NEBLINA ESQUERDO	Funciona
FAROL ALTO DIANTEIRO ESQUERDO	Funciona
GRADE	Sem Danos
GRAVAÇÃO DO PARA-BRISA DIANTEIRO	Preservada
LANTERNA DIANTEIRA DIREITA	Funciona
LANTERNA DIANTEIRA ESQUERDA	Funciona
LIMPADOR DE PARA-BRISA DIANTEIRO	Possui
PARA-CHOQUE DIANTEIRO	Danificado Reparável
PARA-SOL	Possui
VIDROS ELÉTRICOS DIANTEIROS	Funciona

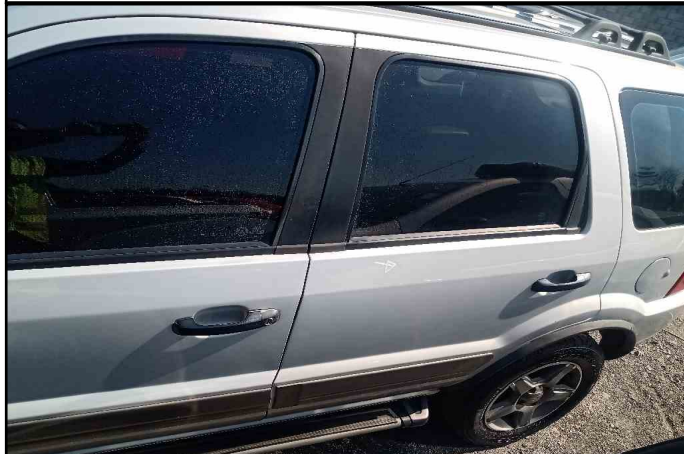
GRAVAÇÃO DO VIDRO DIANTEIRO	Preservada
GRAVAÇÃO DO VIDRO TRASEIRO	Preservada
LATERAL TRASEIRA ESQUERDA	Sem Danos
PARALAMA DIANTEIRO ESQUERDO	Sem Danos
PORTA DIANTEIRA ESQUERDA	Sem Danos
PORTA TRASEIRA ESQUERDA	Danificado Reparável

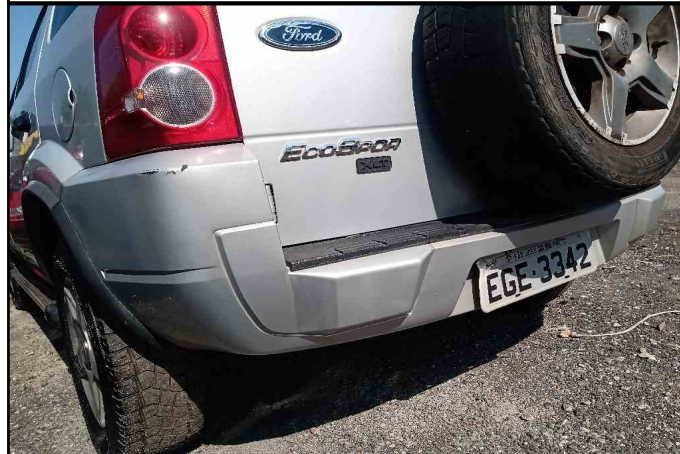
GRAVAÇÃO DO PARABRISA TRASEIRO	Preservada
LANTERNA TRASEIRA DIREITA	Funciona
LANTERNA TRASEIRA ESQUERDA	Funciona
LIMPADOR DE PARA-BRISA TRASEIRO	Possui
PARA-CHOQUE TRASEIRO	Danificado Reparável
PNEU ESTEPE	Necessário a Troca
PORTA MALAS	Danificado Reparável
VIDROS ELÉTRICOS TRASEIRO	Funciona

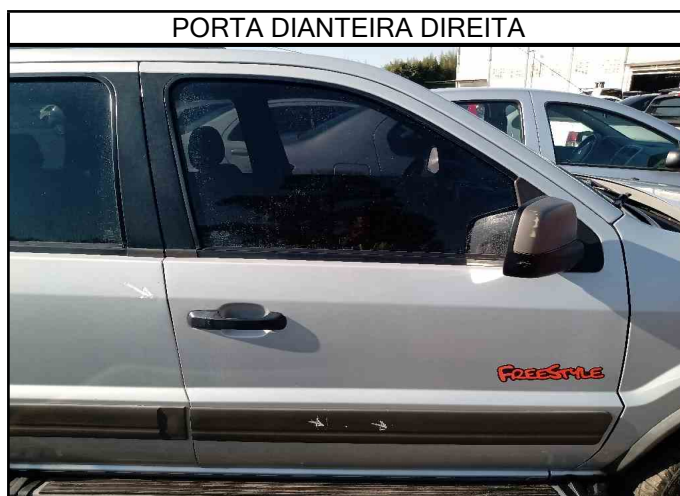
GRAVAÇÃO DO VIDRO DIANTEIRO	Preservada
GRAVAÇÃO DO VIDRO TRASEIRO	Preservada
LATERAL TRASEIRA DIREITA	Sem Danos
PARALAMA DIANTEIRO DIREITA	Sem Danos
PORTA DIANTEIRA DIREITA	Danificado Reparável
PORTA TRASEIRA DIREITA	Danificado Reparável

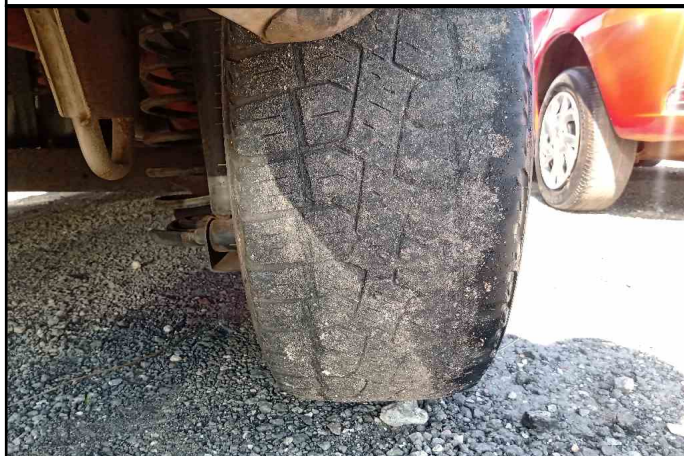
PNEU DIANTEIRO DIREITO	Meia-Vida
PNEU DIANTEIRO ESQUERDO	Meia-Vida
PNEU TRASEIRO DIREITO	Necessário a Troca
PNEU TRASEIRO ESQUERDO	Meia-Vida
POSSUI CALOTAS	Não Possui
RODA ESTEPE	Sem Danos
TIPO DE RODA	Liga Leve
