PLENAVER VISTORIA VEICULAR
CNPJ: 22.749.502/0001-52
(11) 5031-4102

Placa EPQ1142	Chassi 9BWAA05Z1B4023541	Chassi BIN 9BWAA05Z1B4023541	Código Molicar 05110986-4	Código FIPE 005307-4
Ano Fabricação 2010	Ano Modelo 2011	Motor BIN CCN522623	Motor Observado CCN522623	Cor VERMELHA
Combustível ALCOOL/GASOLINA	Motorização 1.0	Tipo de câmbio Manual	Odômetro (KM) 112811	Renavam 00279758286
Marca VW	Modelo FOX	Versão Veículo GII	Quantidades de portas 3	Tipo de Direção Hidráulica
Histórico de leilão Não	Status Itaú Regular 2	Chassi Remarcado?	Motivo Reprova/ Restrição ---	Situação Chassi Em circulação
Cidade Vistoria São Bernardo do Campo	Estado Vistoria SP	UF Vistoria SP	Patio Vistoria HUB SGA - SÃO BERNARDO DO CAMPO/SP

Estado: São Paulo Código MOLICAR: 05110986-4 VOLKSWAGEN FOX G2 1.0 8V 2p Eta./Gas. Ano Fabricação: 2010 Ano Modelo: 2011
Passageiros: 5 Peso em ordem de marcha(kg): 1009 Potência Máxima: 72 CV

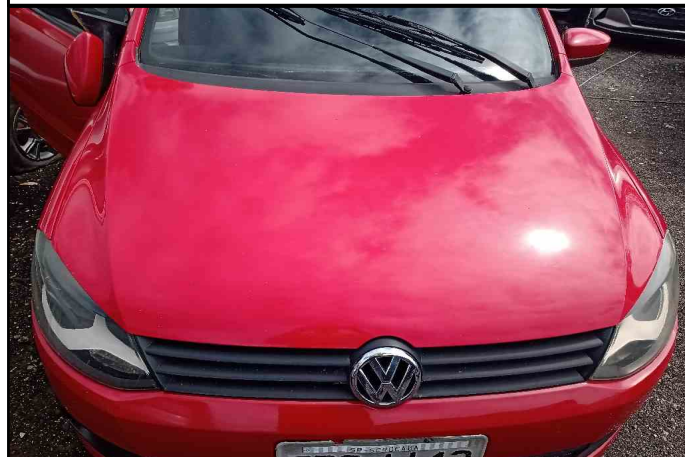
CAPO

CAPÔ	Danificado Reparável
FAROL ALTO DIANTEIRO DIREITO	Funciona
FAROL DE NEBLINA DIREITO	Não foi possível verificar
FAROL DE NEBLINA ESQUERDO	Não foi possível verificar
FAROL ALTO DIANTEIRO ESQUERDO	Funciona
GRADE	Sem Danos
GRAVAÇÃO DO PARA-BRISA DIANTEIRO	Preservada
LANTERNA DIANTEIRA DIREITA	Funciona
LANTERNA DIANTEIRA ESQUERDA	Funciona
LIMPADOR DE PARA-BRISA DIANTEIRO	Possui
PARA-CHOQUE DIANTEIRO	Necessita de Troca
PARA-SOL	Possui
VIDROS ELÉTRICOS DIANTEIROS	Funciona

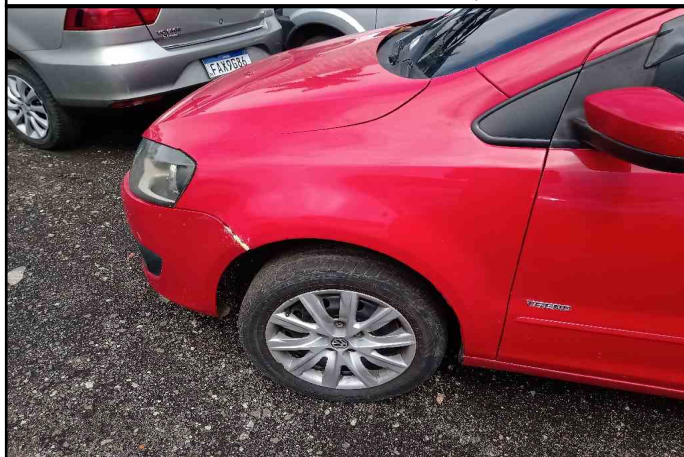
GRAVAÇÃO DO VIDRO DIANTEIRO	Preservada
GRAVAÇÃO DO VIDRO TRASEIRO	Preservada
LATERAL TRASEIRA ESQUERDA	Danificado Reparável
PARALAMA DIANTEIRO ESQUERDO	Danificado Reparável
PORTA DIANTEIRA ESQUERDA	Danificado Reparável
PORTA TRASEIRA ESQUERDA	Sem Danos

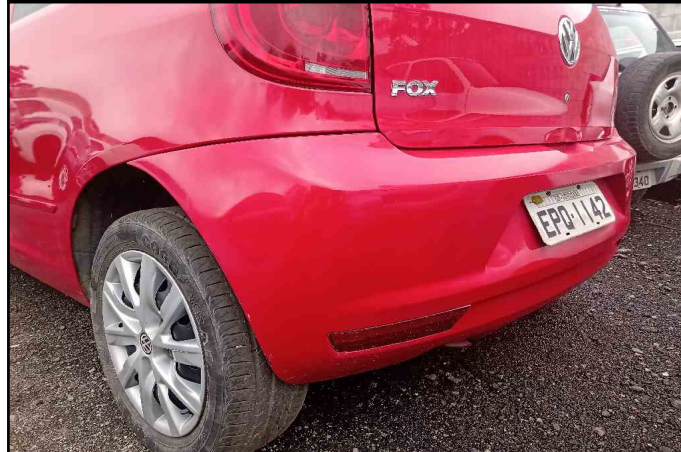
GRAVAÇÃO DO PARABRISA TRASEIRO	Preservada
LANTERNA TRASEIRA DIREITA	Funciona
LANTERNA TRASEIRA ESQUERDA	Funciona
LIMPADOR DE PARA-BRISA TRASEIRO	Possui
PARA-CHOQUE TRASEIRO	Danificado Reparável
PNEU ESTEPE	Meia-Vida
PORTA MALAS	Danificado Reparável
VIDROS ELÉTRICOS TRASEIRO	Não Possui

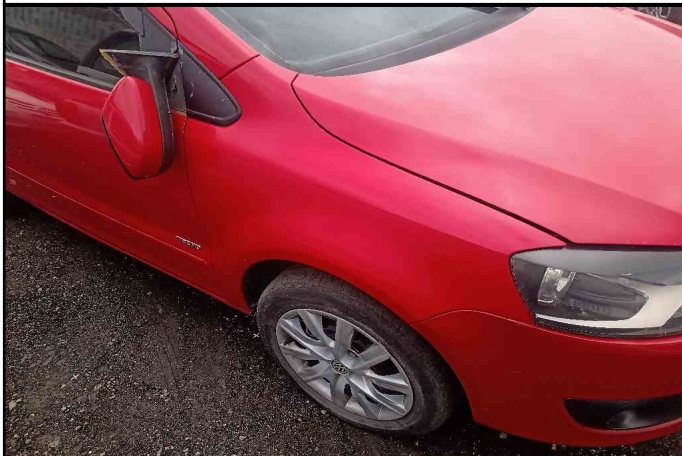
PARALAMA DIANTEIRA DIREITA

GRAVAÇÃO DO VIDRO DIANTEIRO	Preservada
GRAVAÇÃO DO VIDRO TRASEIRO	Preservada
LATERAL TRASEIRA DIREITA	Danificado Reparável
PARALAMA DIANTEIRO DIREITA	Danificado Reparável
PORTA DIANTEIRA DIREITA	Danificado Reparável
PORTA TRASEIRA DIREITA	Sem Danos

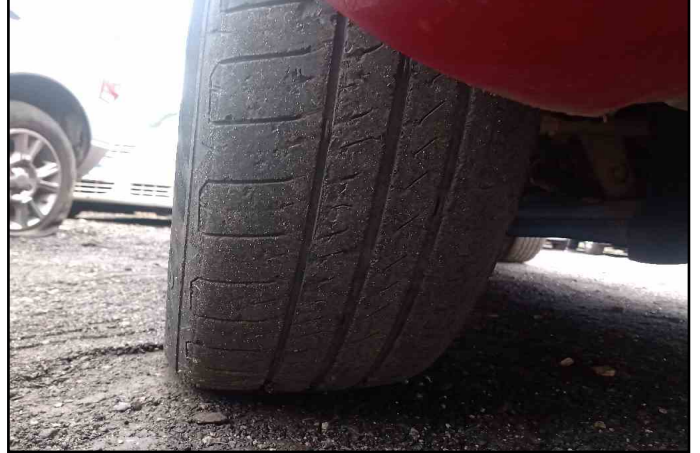
PNEU DIANTEIRO DIREITO	Necessário a Troca
PNEU DIANTEIRO ESQUERDO	Necessário a Troca
PNEU TRASEIRO DIREITO	Necessário a Troca
PNEU TRASEIRO ESQUERO	Meia-Vida
POSSUI CALOTAS	Possui
RODA ESTEPE	Sem Danos
TIPO DE RODA	Ferro

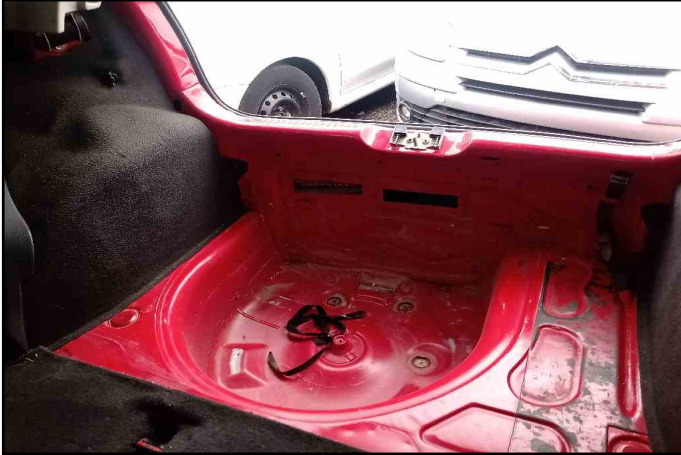
ASSOALHO CENTRAL	Sem Danos
ASSOALHO DO PORTA MALAS	Danificado Reparável
CAIXA DE AR	Reparado com Danos
COLUNA	Sem Danos
DANO ESTRUTURAL DO TETO	Sem Danos
ESCAPAMENTO	Possui
FUNILARIA	Bom
LONGARINA	Sem Danos
REVESTIMENTO DO TETO	Bom
REVESTIMENTO INTERNO LATERAIS	Bom
TAPETE	Possui
TETO	Danificado Reparável
VEÍCULO MODIFICADO	Não
