<b>Nome da Empresa:</b> CAPITAL AVALIAÇÕES E SERVIÇOS VEICULARES LTDA				
<b>CPF / CNPJ:</b> 13.072.882/0001-42		<b>Data Solicitação:</b> 19/08/2021		
<b>Telefone:</b> 2091 2040		<b>Data Vistoria:</b> 20/08/2021		
<b>Cliente:</b> Banco Itau Unibanco S/A		<b>Data Baixa:</b> 23/08/2021		
<b>Local da vistoria:</b> HUB (RJ)		<b>Cidade:</b> DUQUE DE CAXIAS		<b>UF:</b> RJ
<b>Dados do Veículo</b>				
<b>Placa:</b> PYW3G03	<b>Nº Chassi Observado:</b> 9BD37417DH5095459	<b>Nº Chassi Bin:</b> 9BD37417DH5095459	<b>Cod. Molicar:</b> 01509519-8	<b>Cod. Fipe:</b>
<b>Ano Fabr:</b> 2016	<b>Ano Modelo:</b> 2017	<b>Nº Motor Bin:</b> 370A00113077579	<b>Nº Motor Observado:</b> 370A00113077579	<b>Combustível:</b> Alcool/Gasolina
<b>Cor:</b> Branca	<b>Motorização:</b> 1.8	<b>Tipo de Câmbio:</b> MANUAL	<b>Odômetro(KM):</b> 81338	<b>Renavam:</b> 01106768121
<b>Qtde Portas:</b>	<b>Modelo:</b> WEEKEND	<b>Versão do Veículo:</b> ADVENTURE 1.8 16v	<b>Marca:</b> FIAT	<b>Tipo de Direção:</b> Assistida

<b>Histórico do Leilão:</b> NÃO POSSUI		<b>Chassi Remarcado:</b> NORMAL	<b>Situação do Chassi:</b> CIRCULACAO	<b>Histórico de Sinistro:</b> NÃO POSSUI

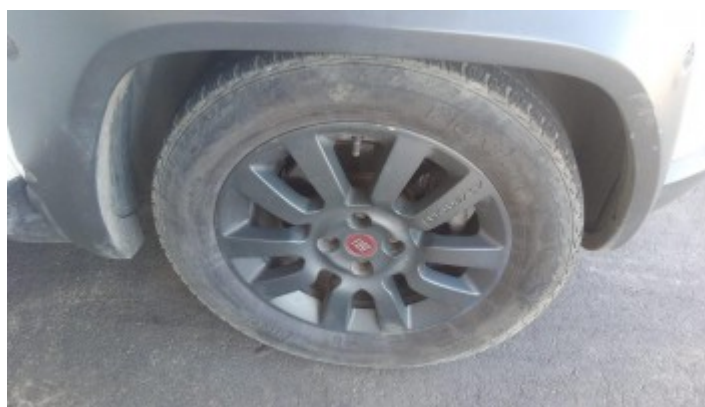
Pneu Dianteiro Lado Direito

Lado Direito			
Etiqueta ETA coluna	Preservada	Pneus Dianteiro Direito	Necessita de Troca
