PLENAVER VISTORIA VEICULAR
CNPJ: 22.749.502/0001-52
(11) 5031-4102

LONGO2 LONGARINAS TRASEIRAS DANIFICADAS - CAIXA DE AR AVARIADA - VEICULO POSSUI KIT GNV

VOLKSWAGEN VOYAGE TRENDLINE G6 1.6 8V 4p Eta./Gas.

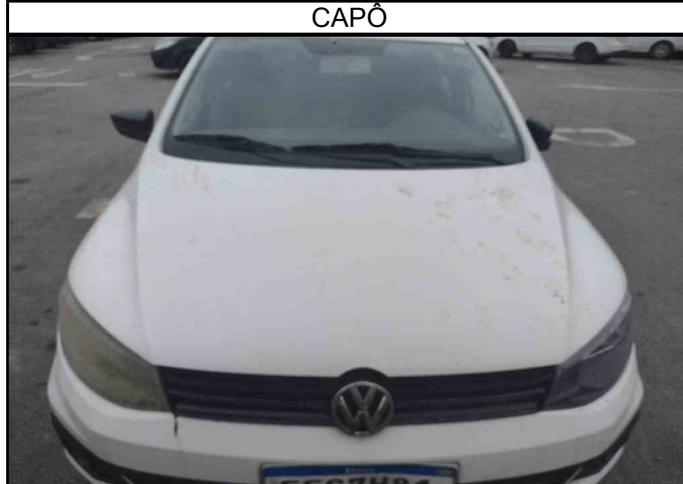
CAPO

CAPÔ	Danificado Reparável
FAROL ALTO DIANTEIRO DIREITO	Não foi possível verificar
FAROL DE NEBLINA DIREITO	Não foi possível verificar
FAROL DE NEBLINA ESQUERDO	Não foi possível verificar
FAROL ALTO DIANTEIRO ESQUERDO	Não foi possível verificar
GRADE	Sem Danos
GRAVAÇÃO DO PARA-BRISA DIANTEIRO	Preservada
LANTERNA DIANTEIRA DIREITA	Não foi possível verificar
LANTERNA DIANTEIRA ESQUERDA	Não foi possível verificar
LIMPADOR DE PARA-BRISA DIANTEIRO	Possui
PARA-CHOQUE DIANTEIRO	Necessita de Troca
PARA-SOL	Possui
VIDROS ELÉTRICOS DIANTEIROS	Não foi possível verificar

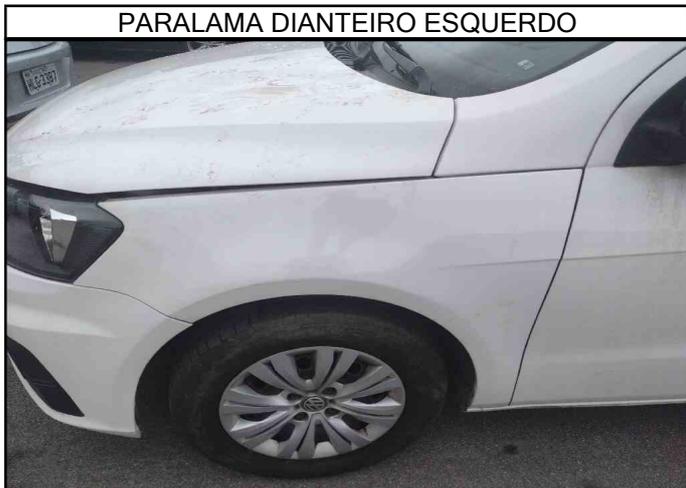
GRAVAÇÃO DO VIDRO DIANTEIRO	Preservada
GRAVAÇÃO DO VIDRO TRASEIRO	Preservada
LATERAL TRASEIRA ESQUERDA	Danificado Reparável
PARALAMA DIANTEIRO ESQUERDO	Danificado Reparável
PORTA DIANTEIRA ESQUERDA	Sem Danos
PORTA TRASEIRA ESQUERDA	Sem Danos

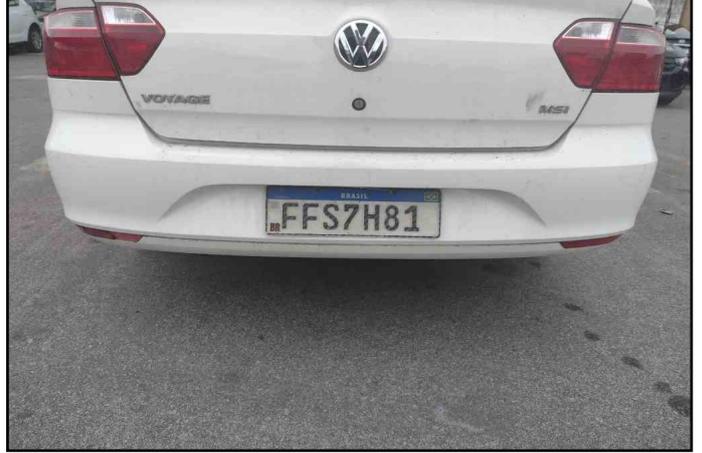
GRAVAÇÃO DO PARABRISA TRASEIRO	Preservada
LANTERNA TRASEIRA DIREITA	Não foi possível verificar
LANTERNA TRASEIRA ESQUERDA	Não foi possível verificar
LIMPADOR DE PARA-BRISA TRASEIRO	Não Possui
PARA-CHOQUE TRASEIRO	Danificado Reparável
PNEU ESTEPE	Meia-Vida
PORTA MALAS	Danificado Reparável
VIDROS ELÉTRICOS TRASEIRO	Não Possui

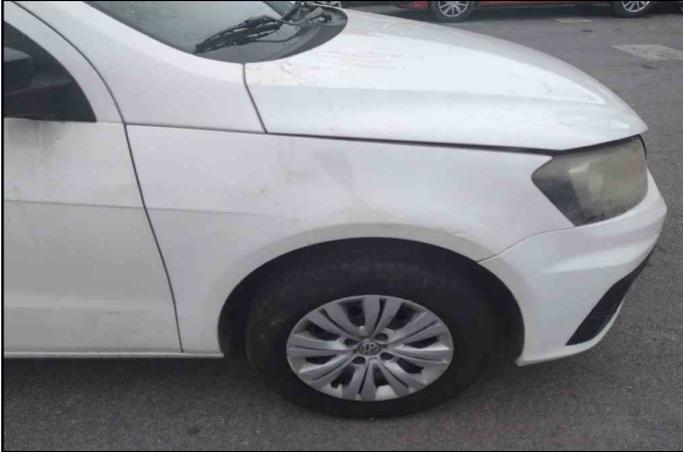
PARALAMA DIANTEIRA DIREITA

GRAVAÇÃO DO VIDRO DIANTEIRO	Preservada
GRAVAÇÃO DO VIDRO TRASEIRO	Preservada
LATERAL TRASEIRA DIREITA	Danificado Reparável
PARALAMA DIANTEIRO DIREITA	Danificado Reparável
PORTA DIANTEIRA DIREITA	Sem Danos
PORTA TRASEIRA DIREITA	Danificado Reparável

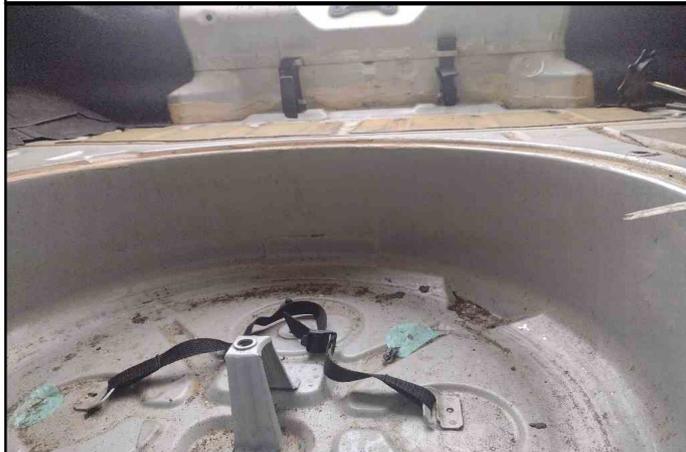
ASSOALHO CENTRAL	Sem Danos
ASSOALHO DO PORTA MALAS	Danificado Reparável
CAIXA DE AR	Reparado com Danos
COLUNA	Sem Danos
DANO ESTRUTURAL DO TETO	Sem Danos
ESCAPAMENTO	Possui
FUNILARIA	Bom
LONGARINA	Danificado Reparável
REVESTIMENTO DO TETO	Bom
REVESTIMENTO INTERNO LATERAIS	Bom
TAPETE	Possui
TETO	Sem Danos
VEÍCULO MODIFICADO	Não
