<b>Nome da Empresa:</b> CAPITAL AVALIAÇÕES E SERVIÇOS VEICULARES LTDA					
<b>CPF / CNPJ:</b> 13.072.882/0001-42		<b>Data Solicitação:</b> 19/08/2021			
<b>Telefone:</b> 2091 2040		<b>Data Vistoria:</b> 20/08/2021			
<b>Cliente:</b> Banco Itau Unibanco S/A		<b>Data Baixa:</b> 23/08/2021			
<b>Local da vistoria:</b> HUB (RJ)		<b>Cidade:</b> DUQUE DE CAXIAS		<b>UF:</b> RJ	
Dados do Veículo					
<b>Placa:</b> LSQ5936	<b>Nº Chassi Observado:</b> 935SDNFWFB525069	<b>Nº Chassi Bin:</b> 935SDNFWFB525069	<b>Cod. Molicar:</b> 01002812-2	<b>Cod. Fipe:</b>	
<b>Ano Fabr:</b> 2014	<b>Ano Modelo:</b> 2015	<b>Nº Motor Bin:</b> 10DE090045147	<b>Nº Motor Observado:</b> NFN10DE09PSA0045147	<b>Combustível:</b> Alcool/Gasolina	
<b>Cor:</b> Branca	<b>Motorização:</b> 1.6	<b>Tipo de Câmbio:</b> MANUAL	<b>Odômetro(KM):</b> 62496	<b>Renavam:</b> 01094072785	
<b>Qtde Portas:</b>	<b>Modelo:</b> C-3 PICASSO	<b>Versão do Veículo:</b> EXCLUSIVE 1.6 16V FLEXSTAR	<b>Marca:</b> CITROEN	<b>Tipo de Direção:</b> Assistida

<b>Histórico do Leilão:</b> NÃO POSSUI		<b>Chassi Remarcado:</b> NORMAL	<b>Situação do Chassi:</b> CIRCULACAO	<b>Histórico de Sinistro:</b> NÃO POSSUI

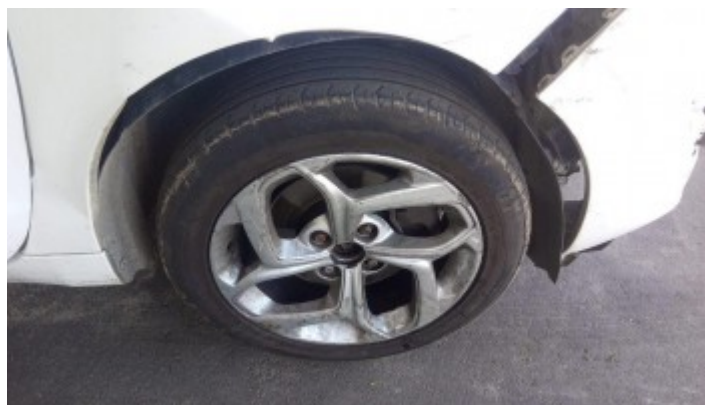
Pneu Dianteiro Lado Direito

Lado Direito			
Etiqueta ETA coluna	Preservada	Pneus Dianteiro Direito	Necessita de Troca

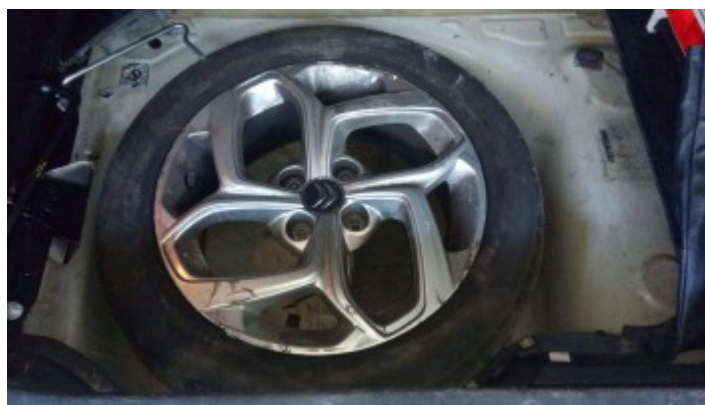
Pneu Estepe

Traseira			
Lacre de Placa	Sem Danos	Carroceria	Não Possui
Pneu e Roda Estepe	Necessita de Troca	Gravação do Para-Brisa Traseiro	Preservada
KIT GNV	Não Possui	Assoalho do Porta Malas	Danificado
Chave de Roda	Possui	Encosto de cabeça nos assentos traseiro	Bom
Escapamento	Possui	Lanterna Traseira Direito	Funcionando
Lanterna Traseira Esquerdo	Funcionando	Limpador de para-brisa Traseiro	Possui
Macaco	Possui	Para-choque Traseiro	Sem Danos
BAU/CAÇAMBA	Não Possui	Placa Traseira	Sem Danos
Porta Malas	Sem Danos	Roda Estepe	Sem danos
Triângulo	Possui	Vidro Vigia Traseiro	Preservada

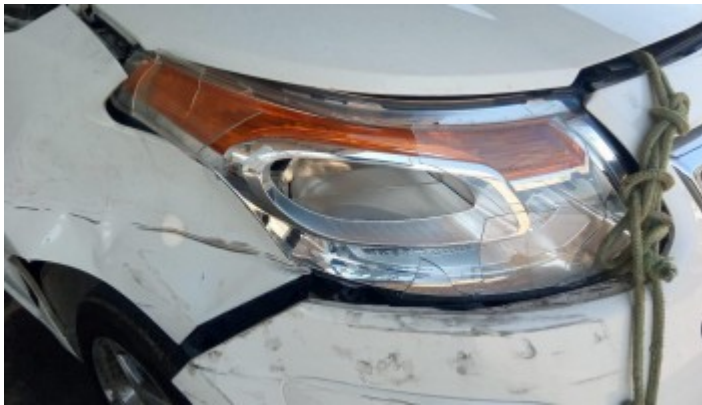
Dianteira			
Gravação do Para Brisa dianteiro	Preservada	Etiqueta ETA motor	Preservada
Freios ABS	Possui	Capô	Sem danos
Encosto de cabeça nos assentos dianteiros	Bom	Farol alto Dianteiro Direito	Não Funciona
Farol alto Dianteiro Esquerdo	Funciona	Farol de neblina Direito	Ausente
Farol de neblina Esquerdo	Funciona	Funilaria	Ruim
Limpador de para-brisa Dianteiro	Possui	Para-choque Dianteiro	Danificado Reparável
BATERIA	Não substituir	Vidros Blindados	Não Possui
Placa Dianteira	Sem Danos	Tipo de Chave	Canivete
Tipo de Direção	Hidráulica	Veículo Liga?	Sim
Taxi?	Não	Compartimento do motor	Sem danos
Grade	Danificado Reparável	Lanterna Dianteira Direito	Não Funcionando
Lanterna Dianteira Esquerdo	Funcionando	Parabrisa Dianteiro	Sem danos
Longarina	Sem danos	Vidro Blindado	Não Possui

Avaria Farol Direito

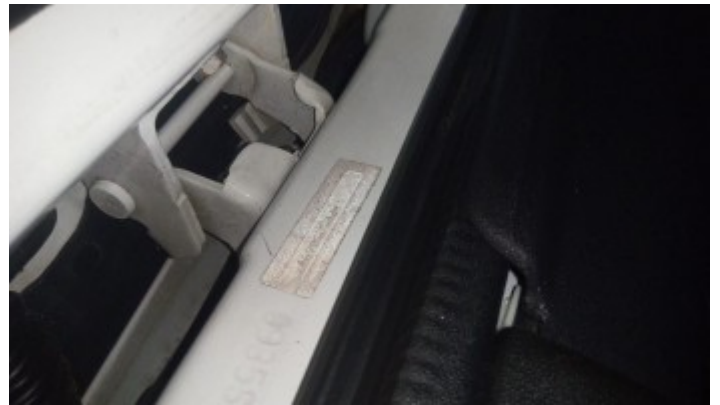
Etiqueta ETA (assoalho)

Gravação vidro dianteiro direito	Preservado	Etiqueta ETA Assoalho	Ausente
Gravação vidro traseiro direito	Preservada	Pneus Dianteiro Direito	Necessário Troca
Pneus Traseiro Direito	Meia Vida	Caixa de Ar D	Sem Danos
Cinto de segurança	Possui	Coluna dianteira direita	Sem Danos
Coluna Central Direita	Sem danos	Coluna Traseira direita	Danificado Reparável
Lateral traseira direito	Sem danos	Revestimento Interno das portas	Sem Danos
Espelho Retrovisor Direito	Sem danos	ParaLama Dianteiro Direito	Danificado
Porta Dianteira Direita	Danificado	Porta Traseira Direita	Sem Danos
Calota Estado	Não Possui	Tipo de Blindagem	Não Possui
Tipo de Estofado	Tecido	Tipo de Roda	Liga Leve
Vidro Vigia Direito	Preservado	Vidro Dianteiro Direito	Preservada
Vidro Elétricos Dianteiro	Funciona	Vidro Traseiro Direito	Preservado
Caixa de Roda Direita	Sem Danos	Espelho Retrovisor Interno	Sem danos
Revestimento do Teto	Bom	Possui Calota ?	Não Possui
