PLENAVER VISTORIA VEICULAR
CNPJ: 22.749.502/0001-52
(11) 5031-4102

Placa	Chassi	Chassi BIN	Código Molicar	Código FIPE
MTR5575	KMHDC51EAAU256218	KMHDC51EAAU256218	02102731-6	015072-0
Ano Fabricação	Ano Modelo	Motor BIN	Motor Observado	Cor
2010	2010	G4GCA810577	G4GCA810577	AZUL
Combustível	Motorização	Tipo de câmbio	Odômetro (KM)	Renavam
GASOL/GNV	2.0	Manual	114219	00244792500
Marca	Modelo	Versão Veículo	Quantidades de portas	Tipo de Direção
HYUNDAI	I30		5	Elétrica
Histórico de leilão	Status Itaú	Chassi Remarcado?	Motivo Reprova/ Restrição	Situação Chassi
Não	Regular 2		---	Em circulação
Cidade Vistoria	Estado Vistoria	UF Vistoria	Patio Vistoria	
Betim	MG	MG	SUPERBID BETIM/MG

Estado: Minas Gerais Código MOLICAR: 02102731-6 HYUNDAI I30 2.0 16V MT 4p Gas. Ano Fabricação: 2010 Ano Modelo: 2010 Passageiros: 5
Peso em ordem de marcha(kg): 1200 Potência Máxima: 145 CV

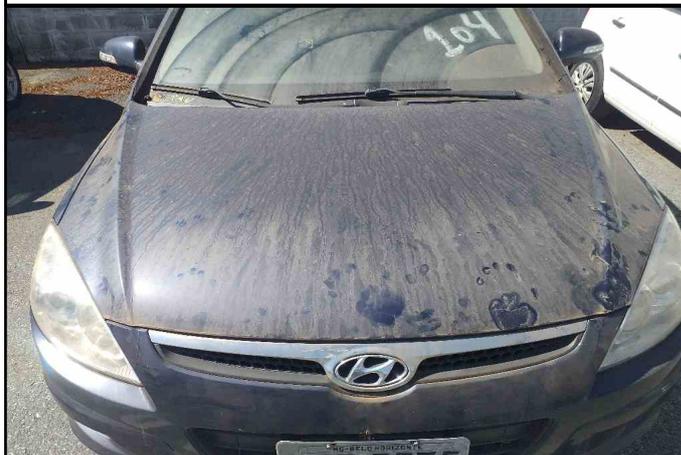
CAPO

CAPÔ	Danificado Reparável
FAROL ALTO DIANTEIRO DIREITO	Funciona
FAROL DE NEBLINA DIREITO	Funciona
FAROL DE NEBLINA ESQUERDO	Funciona
FAROL ALTO DIANTEIRO ESQUERDO	Funciona
GRADE	Sem Danos
GRAVAÇÃO DO PARA-BRISA DIANTEIRO	Preservada
LANTERNA DIANTEIRA DIREITA	Funciona
LANTERNA DIANTEIRA ESQUERDA	Funciona
LIMPADOR DE PARA-BRISA DIANTEIRO	Possui
PARA-CHOQUE DIANTEIRO	Danificado Reparável
PARA-SOL	Possui
VIDROS ELÉTRICOS DIANTEIROS	Funciona

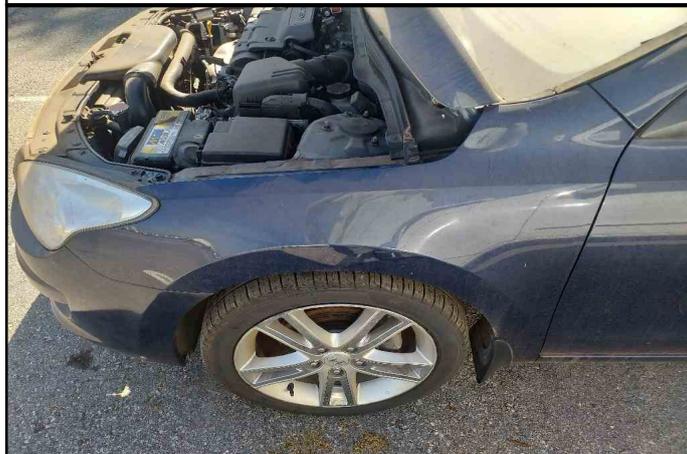
GRAVAÇÃO DO VIDRO DIANTEIRO	Preservada
GRAVAÇÃO DO VIDRO TRASEIRO	Preservada
LATERAL TRASEIRA ESQUERDA	Sem Danos
PARALAMA DIANTEIRO ESQUERDO	Danificado Reparável
PORTA DIANTEIRA ESQUERDA	Danificado Reparável
PORTA TRASEIRA ESQUERDA	Danificado Reparável

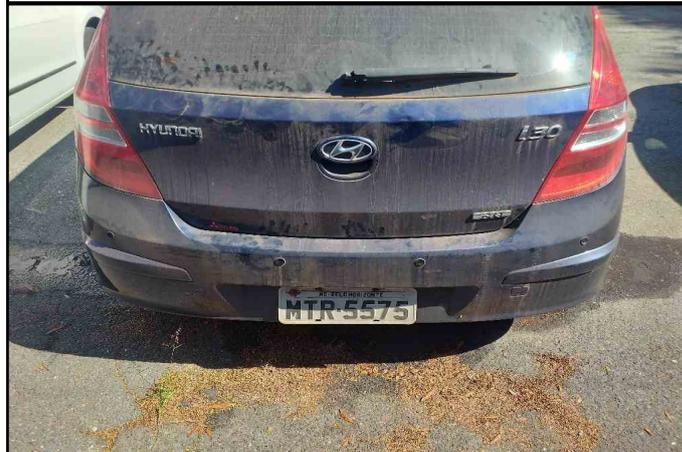
GRAVAÇÃO DO PARABRISA TRASEIRO	Preservada
LANTERNA TRASEIRA DIREITA	Funciona
LANTERNA TRASEIRA ESQUERDA	Funciona
LIMPADOR DE PARA-BRISA TRASEIRO	Possui
PARA-CHOQUE TRASEIRO	Danificado Reparável
PNEU ESTEPE	Meia-Vida
PORTA MALAS	Danificado Reparável
VIDROS ELÉTRICOS TRASEIRO	Funciona

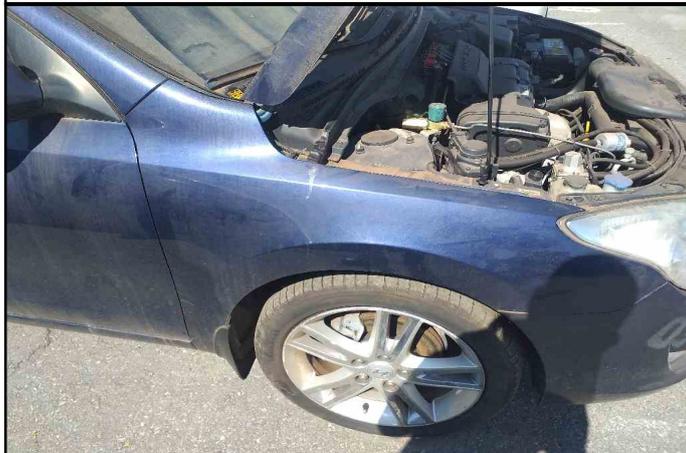
PARALAMA DIANTEIRA DIREITA

GRAVAÇÃO DO VIDRO DIANTEIRO	Preservada
GRAVAÇÃO DO VIDRO TRASEIRO	Preservada
LATERAL TRASEIRA DIREITA	Danificado Reparável
PARALAMA DIANTEIRO DIREITA	Danificado Reparável
PORTA DIANTEIRA DIREITA	Danificado Reparável
PORTA TRASEIRA DIREITA	Danificado Reparável

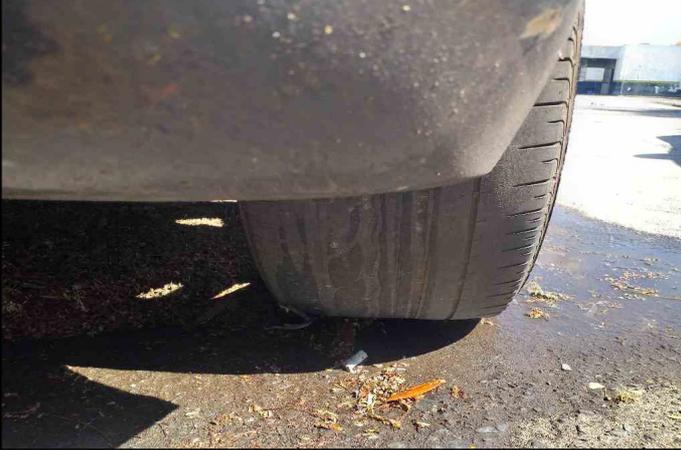
PNEU DIANTEIRO DIREITO	Meia-Vida
PNEU DIANTEIRO ESQUERDO	Meia-Vida
PNEU TRASEIRO DIREITO	Necessário a Troca
PNEU TRASEIRO ESQUERDO	Necessário a Troca
POSSUI CALOTAS	Não Possui
RODA ESTEPE	Sem Danos
TIPO DE RODA	Liga Leve

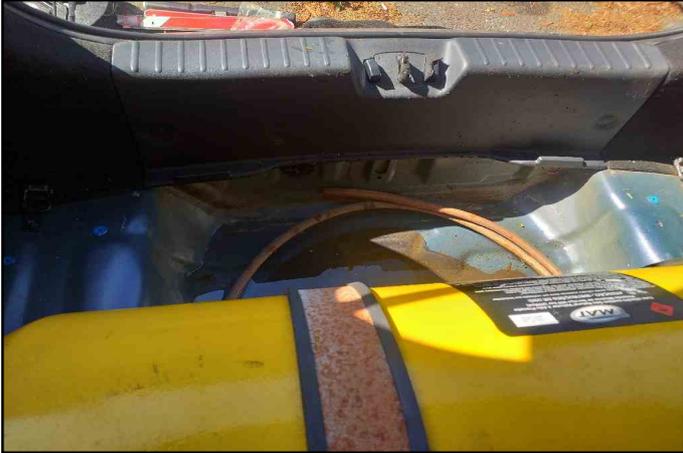
LONG02 - LONGARINAS TRASEIRAS AVARIADAS; ASSOALHO DO PORTA MALAS AVARIADO; POSSUI KIT GNV;

ASSOALHO CENTRAL	Sem Danos
ASSOALHO DO PORTA MALAS	Danificado Reparável
CAIXA DE AR	Sem Danos
COLUNA	Sem Danos
DANO ESTRUTURAL DO TETO	Sem Danos
ESCAPAMENTO	Possui
FUNILARIA	Bom
LONGARINA	Danificado Reparável
REVESTIMENTO DO TETO	Bom
REVESTIMENTO INTERNO LATERAIS	Bom
TAPETE	Possui
TETO	Sem Danos
VEÍCULO MODIFICADO	Não
