Laudo Cautelar Comercial

Nome da Empresa: CAPITAL AVALIAÇÕES E SERVIÇOS VEICULARES LTDA		
CPF / CNPJ: 13.072.882/0001-42	**Data. Solicitação:** 26/10/2021	
Telefone: 2091 2040	**Data Vistoria:** 27/10/2021	
Cliente: Banco Itau Unibanco S/A	**Data Baixa:** 27/10/2021	
Local da vistoria: HUB (SÃO BERNARDO DO CAMPO)	**Cidade:** SÃO BERNARDO DO CAMPO	**UF:** SP

Cod. Molicar: 03702705-0	**Cod. Fipe:** 023091-0
Ano Fabr: 2011	**Ano Modelo:** 2012			**Combustível:** Alcool/Gasolina
Cor: Vermelha	**Motorização:** 1.6	**Tipo de Câmbio:** MANUAL	**Odômetro(KM):** 210293	
Qtde Portas: 4	**Modelo:** LIVINA	**Versão do Veículo:** X-GEAR 1.6 16v(Flex)	**Marca:** NISSAN	**Tipo de Direção:** Assistida
Histórico do Leilão: NÃO POSSUI		**Chassi Remarcado:** NORMAL	**Situação do Chassi:** CIRCULACAO	**Histórico de Sinistro:** NÃO POSSUI

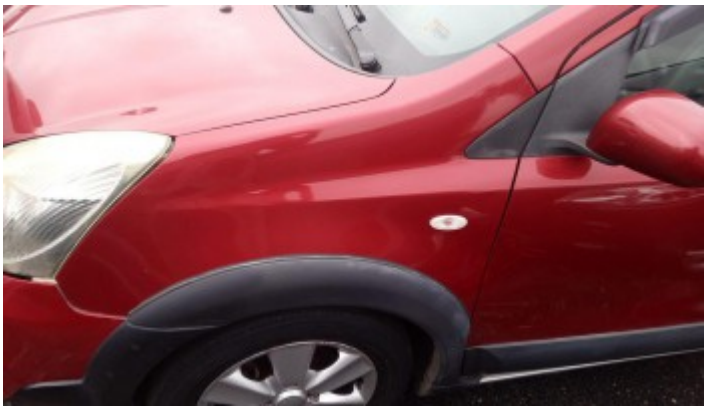
Avaria Capô
