PLENAVER VISTORIA VEICULAR
CNPJ: 22.749.502/0001-52
(11) 5031-4102

PAINEL DIANTEIRO AVARIADO / LONG02 - LONGARINAS AVARIADAS

Estado: São Paulo Código MOLICAR: 01505677-6 FIAT PALIO FIRE ECONOMY 1.0 8V 4p Eta./Gas. Ano Fabricação: 2010 Ano Modelo: 2011 Passageiros: 5 Peso em ordem de marcha(kg): 910 Potência Máxima: 73 CV

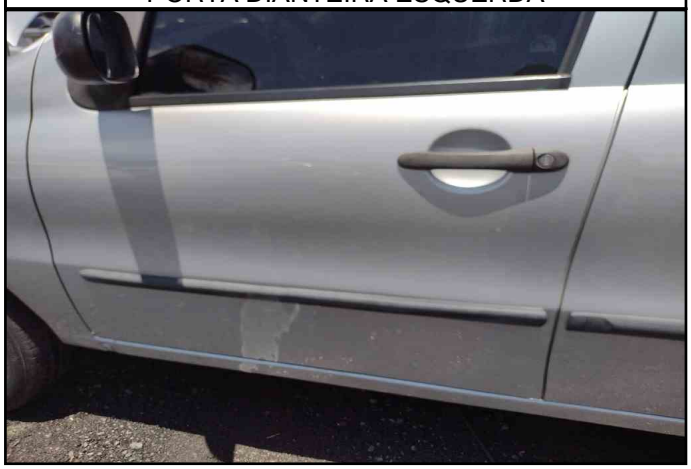
LATERAL ESQUERDA	
GRAVAÇÃO DO VIDRO DIANTEIRO	Preservada
GRAVAÇÃO DO VIDRO TRASEIRO	Preservada
LATERAL TRASEIRA ESQUERDA	Sem Danos
PARALAMA DIANTEIRO ESQUERDO	Danificado Reparável
PORTA DIANTEIRA ESQUERDA	Sem Danos
PORTA TRASEIRA ESQUERDA	Sem Danos

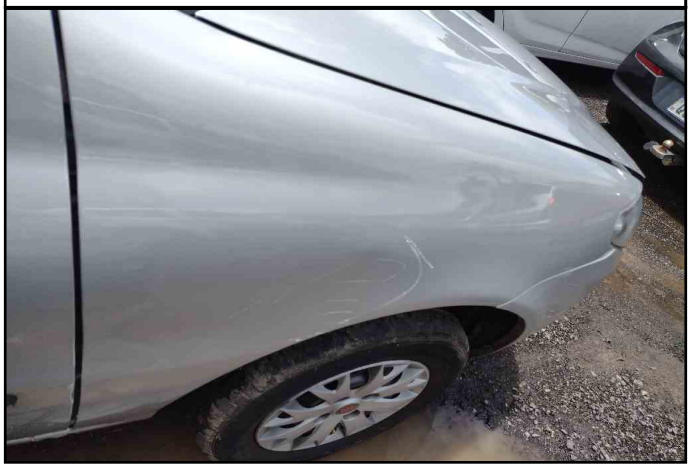
PARALAMA DIANTEIRA DIREITA

LATERAL DIREITA	
GRAVAÇÃO DO VIDRO DIANTEIRO	Preservada
GRAVAÇÃO DO VIDRO TRASEIRO	Preservada
LATERAL TRASEIRA DIREITA	Danificado Reparável
PARALAMA DIANTEIRO DIREITA	Danificado Reparável
PORTA DIANTEIRA DIREITA	Danificado Reparável
PORTA TRASEIRA DIREITA	Danificado Reparável

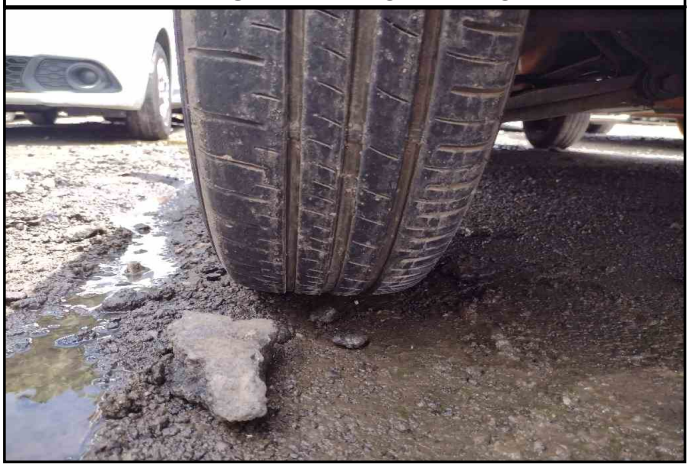
LATERAL DIREITA	
PNEU DIANTEIRO DIREITO	Necessário a Troca
PNEU DIANTEIRO ESQUERDO	Necessário a Troca
PNEU TRASEIRO DIREITO	Meia-Vida
PNEU TRASEIRO ESQUERO	Meia-Vida
POSSUI CALOTAS	Possui
RODA ESTEPE	Danificado Reparável
TIPO DE RODA	Ferro
