PLENAVER VISTORIA VEICULAR
CNPJ: 22.749.502/0001-52
(11) 5031-4102

Placa PPC6490	Chassi 9BGPN68M0EB309838	Chassi BIN 9BGPN68M0EB309838	Código Molicar 01712205-3	Código FIPE 004401-6
Ano Fabricação 2014	Ano Modelo 2014	Motor BIN LFH141895629	Motor Observado LFH141895629	Cor PRATA
Combustível ALCOOL/GASOLINA	Motorização 1.8	Tipo de cambio Automático	Odômetro (KM) 94857	Renavam 01034854264
Marca CHEVROLET	Modelo CZUZE	Versão Veículo LTZ HB	Quantidades de portas 5 PORTAS	Tipo de Direção Hidráulica
Histórico de leilão Não	Status Itau Bom	Chassi Remarcado?	Motivo Reprova/ Restrição ---	Situação Chassi Em circulação
Cidade Vistoria Betim	Estado Vistoria MG	UF Vistoria MG	Patio Vistoria SUPERBID BETIM/MG

Estado: Minas Gerais
Código MOLICAR: 01712205-3
CHEVROLET CRUZE SPORT6 LTZ 1.8 16V AT FLEXPWR 4p Eta./Gas.
Ano Fabricação: 2014
Ano Modelo: 2014
Passageiros: 5
Peso em ordem de marcha(kg): 1250
Potência Máxima: 141 CV

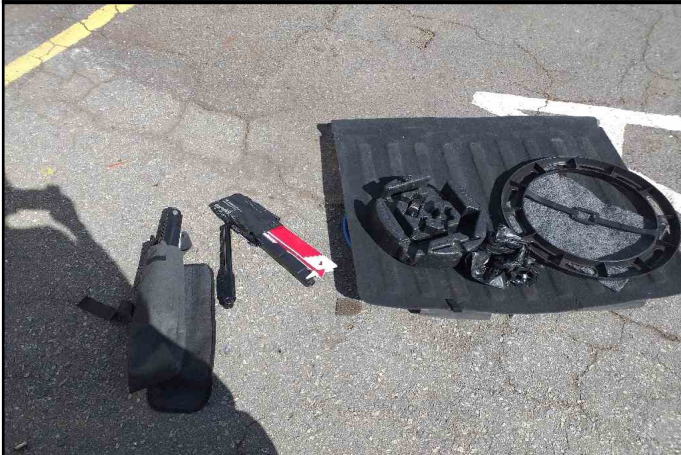
GRAVAÇÃO DO PARABRISA TRASEIRO	Preservada
LANTERNA TRASEIRA DIREITA	Funciona
LANTERNA TRASEIRA ESQUERDA	Funciona
LIMPADOR DE PARA-BRISA TRASEIRO	Possui
PARA-CHOQUE TRASEIRO	Danificado Reparável
PNEU ESTEPE	Não Possui
PORTA MALAS	Sem Danos
VIDROS ELÉTRICOS TRASEIRO	Não foi possível verificar

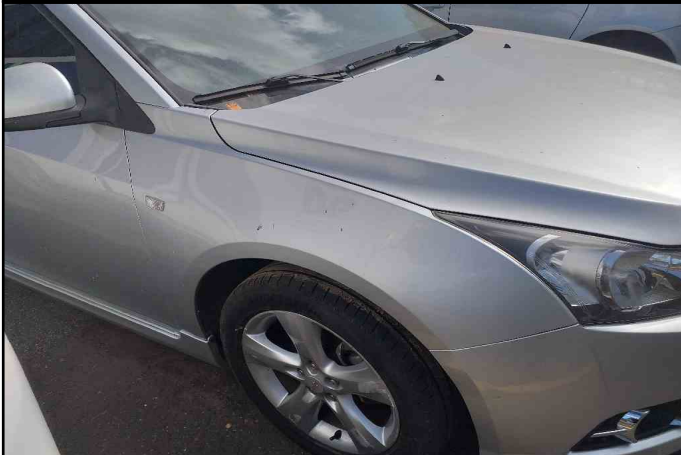
PARALAMA DIANTEIRA DIREITA

GRAVAÇÃO DO VIDRO DIANTEIRO	Preservada
GRAVAÇÃO DO VIDRO TRASEIRO	Preservada
LATERAL TRASEIRA DIREITA	Danificado Reparável
PARALAMA DIANTEIRO DIREITA	Sem Danos
PORTA DIANTEIRA DIREITA	Sem Danos
PORTA TRASEIRA DIREITA	Danificado Reparável

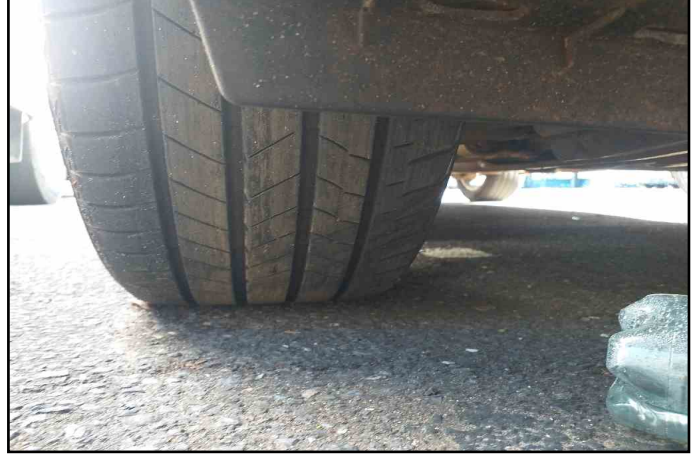
PNEU DIANTEIRO DIREITO	Meia-Vida
PNEU DIANTEIRO ESQUERDO	Meia-Vida
PNEU TRASEIRO DIREITO	Meia-Vida
PNEU TRASEIRO ESQUERDO	Meia-Vida
POSSUI CALOTAS	Não Possui
RODA ESTEPE	Necessita de Troca
TIPO DE RODA	Liga Leve

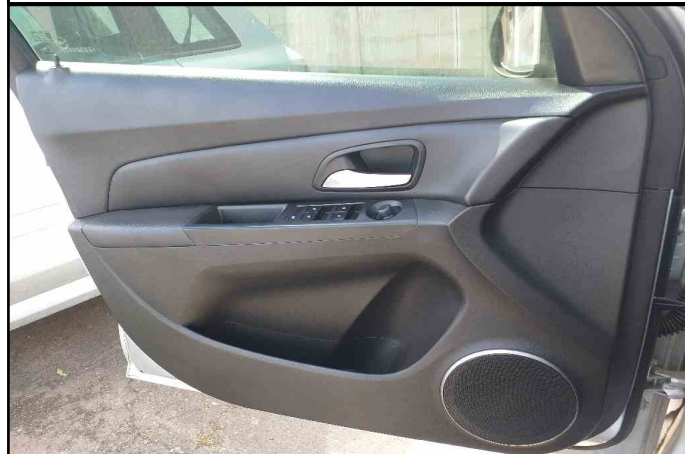
ASSOALHO CENTRAL	Sem Danos
ASSOALHO DO PORTA MALAS	Sem Danos
CAIXA DE AR	Sem Danos
COLUNA	Sem Danos
DANO ESTRUTURAL DO TETO	Sem Danos
ESCAPAMENTO	Possui
FUNILARIA	Bom
LONGARINA	Sem Danos
REVESTIMENTO DO TETO	Bom
REVESTIMENTO INTERNO LATERAIS	Bom
TAPETE	Possui
TETO	Danificado Reparável
VEÍCULO MODIFICADO	Não
