Nome da Empresa: CAPITAL AVALIAÇÕES E SERVIÇOS VEICULARES LTDA				
CPF / CNPJ: 13.072.882/0001-42		Data Solicitação: 30/07/2021		
Telefone: 2091 2040		Data Vistoria: 02/08/2021		
Cliente: Banco Itau Unibanco S/A		Data Baixa: 02/08/2021		
Local da vistoria: HUB (RJ)		Cidade: DUQUE DE CAXIAS		UF: RJ
Dados do Veículo				
Placa: PZR0A04	Nº Chassi Observado: 93Y5SRF84JJ871865	Nº Chassi Bin: 93Y5SRF84JJ871865	Cod. Molicar: 04003080-5	Cod. Fipe:
Ano Fabr: 2017	Ano Modelo: 2018	Nº Motor Bin: B4DC401Q033235	Nº Motor Observado: B4DC401Q033235	Combustível: Alcool/Gasolina
Cor: Prata	Motorização: 1.0	Tipo de Câmbio: MANUAL	Odômetro(KM): 102065	Renavam: 01119472714
Qtde Portas: 4	Modelo: SANDERO	Versão do Veículo: AUTHENTIQUE 1.0 12V SCe FLEX	Marca: RENAULT	Tipo de Direção: Assistida
Histórico do Leilão: NÃO POSSUI		Chassi Remarcado: NORMAL	Situação do Chassi: CIRCULACAO	Histórico de Sinistro: NÃO POSSUI

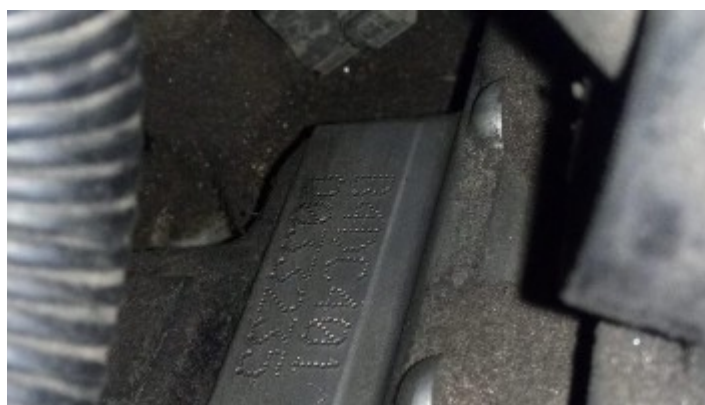
Agregados	Resultado	Observação
Condição do Número do Motor	Aprovado	
Condição do Número do Chassi	Aprovado	
Número do Motor	Aprovado

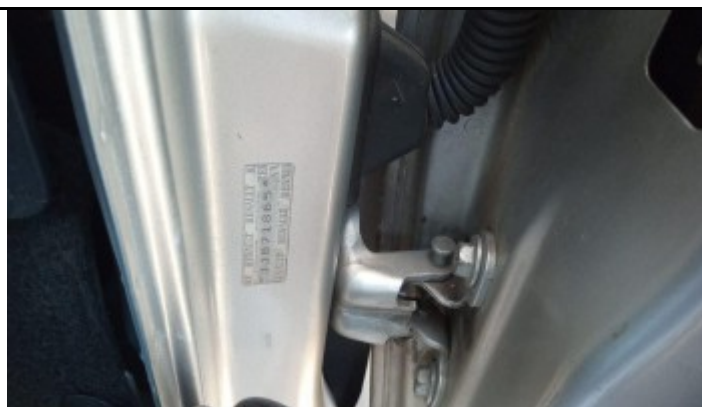
Etiqueta ETA (batente da porta)

Lado Direito			
Etiqueta ETA coluna	Preservada	Pneus Dianteiro Direito	Necessita de Troca
