PLENAVER VISTORIA VEICULAR

Data Vistoria: 12/07/2021

LAUDO DE AVALIAÇÃO

Estado: São Paulo Código MOLICAR: 01002312-4 CITROEN C4 PALLAS GLX 2.0 16V AT 4p Eta./Gas. Ano Fabricação: 2010 Ano Modelo: 2010 Passageiros: 5 Peso em ordem de marcha(kg): 1409 Potência Máxima: 143 CV

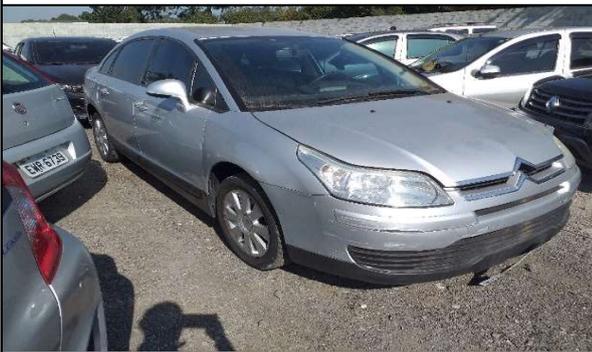
**LATERAL DIANTEIRA PASSAGEIRO**

GRAVAÇÃO DO VIDRO DIANTEIRO	Preservada
GRAVAÇÃO DO VIDRO TRASEIRO	Preservada
LATERAL TRASEIRA DIREITA	Danificado Reparável
PARALAMA DIANTEIRO DIREITA	Danificado Reparável
PORTA DIANTEIRA DIREITA	Danificado Reparável
PORTA TRASEIRA DIREITA	Danificado Reparável

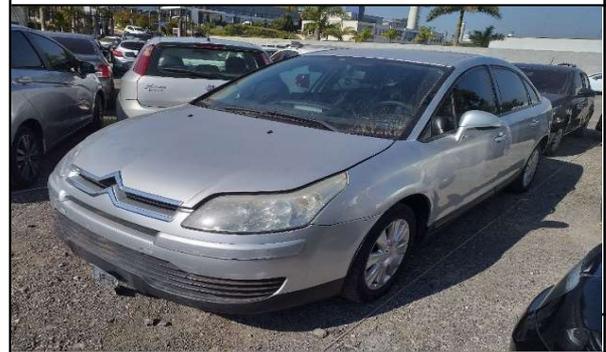
**LATERAL DIANTEIRA MOTORISTA**

GRAVAÇÃO DO VIDRO DIANTEIRO	Preservada
GRAVAÇÃO DO VIDRO TRASEIRO	Preservada
LATERAL TRASEIRA ESQUERDA	Danificado Reparável
PARALAMA DIANTEIRO ESQUERDO	Danificado Reparável
PORTA DIANTEIRA ESQUERDA	Danificado Reparável
PORTA TRASEIRA ESQUERDA	Danificado Reparável

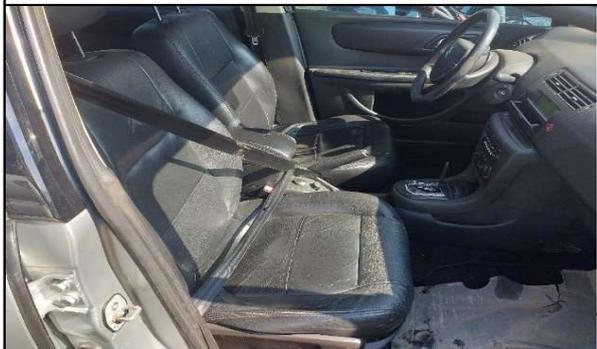
**ESTOFAMENTO DIANTEIRO**

ENCOSTO DE CABEÇA DIANTEIRO	Bom
ENCOSTO DE CABEÇA TRASEIRO	Bom
ESTOFADO	Bom
TIPO DE ESTOFADO	Couro

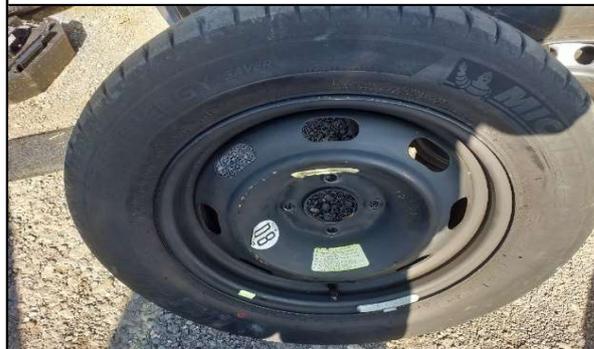
**RODA ESTEPE**

PNEU DIANTEIRO DIREITO	Necessário a Troca
PNEU DIANTEIRO ESQUERDO	Necessário a Troca
PNEU TRASEIRO DIREITO	Necessário a Troca
PNEU TRASEIRO ESQUERDO	Necessário a Troca
POSSUI CALOTA	Não Possui
RODA ESTEPE	Sem Danos
TIPO DE RODA	Liga Leve

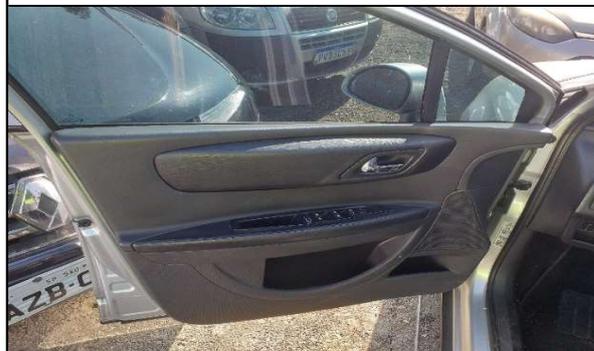
**REVESTIMENTO INTERNO LATERAIS**

ASSOALHO CENTRAL	Sem Danos
ASSOALHO DO PORTA MALAS	Sem Danos
CAIXA DE AR	Sem Danos
COLUNA	Sem Danos
DANO ESTRUTURAL DO TETO	Sem Danos
ESCAPAMENTO	Possui
FUNILARIA	Ruim
LONGARINA	Sem Danos
REVESTIMENTO DO TETO	Bom
REVESTIMENTO INTERNO LATERAIS	Bom
TAPETE	Possui
TETO	Sem Danos
VEÍCULO MODIFICADO	Não
