PLENAVER VISTORIA VEICULAR  
CNPJ: 22.749.502/0001-52  
(11) 5031-4102

Estado: São Paulo Código MOLICAR: 05116201-5 VOLKSWAGEN AMAROK CD HIGHLINE 4X4 2.0 16V TB-IC MT 4p Dies. Ano Fabricação: 2011  
Ano Modelo: 2012 Passageiros: 5 Peso em ordem de marcha(kg): 2082 Potência Máxima: 163 CV

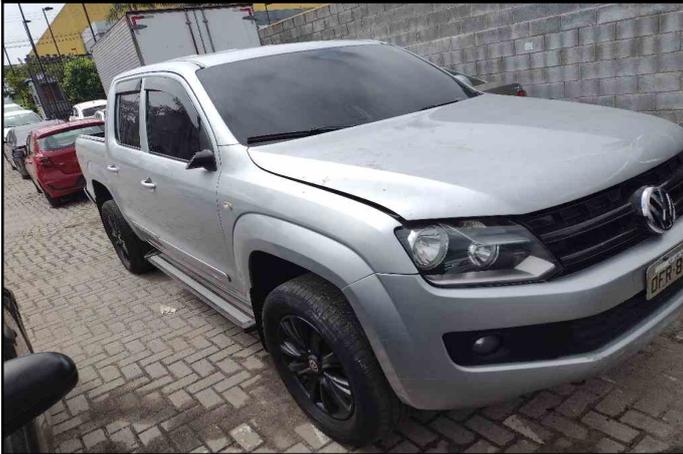
LATERAL DIANTEIRA PASSAGEIRO

GRAVAÇÃO DO VIDRO DIANTEIRO	Preservada
GRAVAÇÃO DO VIDRO TRASEIRO	Preservada
LATERAL TRASEIRA DIREITA	Danificado Reparável
PARALAMA DIANTEIRO DIREITA	Sem Danos
PORTA DIANTEIRA DIREITA	Danificado Reparável
PORTA TRASEIRA DIREITA	Danificado Reparável

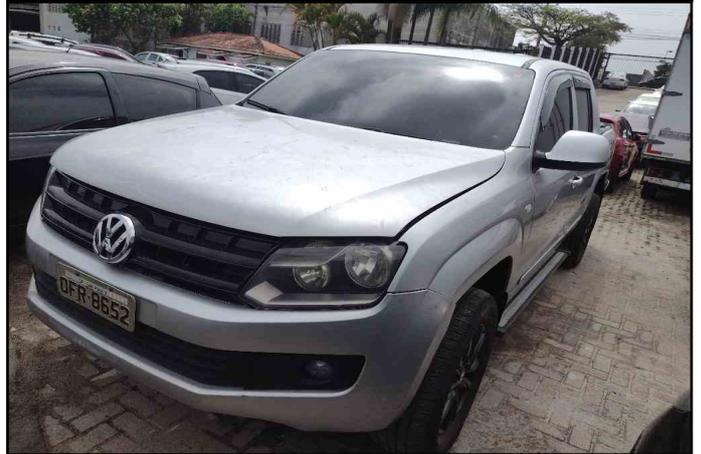
LATERAL DIANTEIRA MOTORISTA

GRAVAÇÃO DO VIDRO DIANTEIRO	Preservada
GRAVAÇÃO DO VIDRO TRASEIRO	Preservada
LATERAL TRASEIRA ESQUERDA	Danificado Reparável
PARALAMA DIANTEIRO ESQUERDO	Danificado Reparável
PORTA DIANTEIRA ESQUERDA	Danificado Reparável
PORTA TRASEIRA ESQUERDA	Danificado Reparável

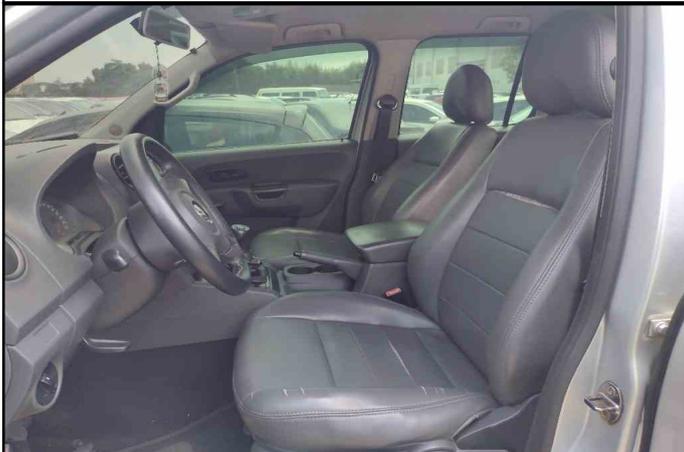
**ESTOFAMENTO DIANTEIRO**

ESCOSTO DE CABEÇA DIANTEIRO	Bom
ENCOSTO DE CABEÇA TRASEIRO	Bom
ESTOFADO	Bom
TIPO DE ESTOFADO	Couro

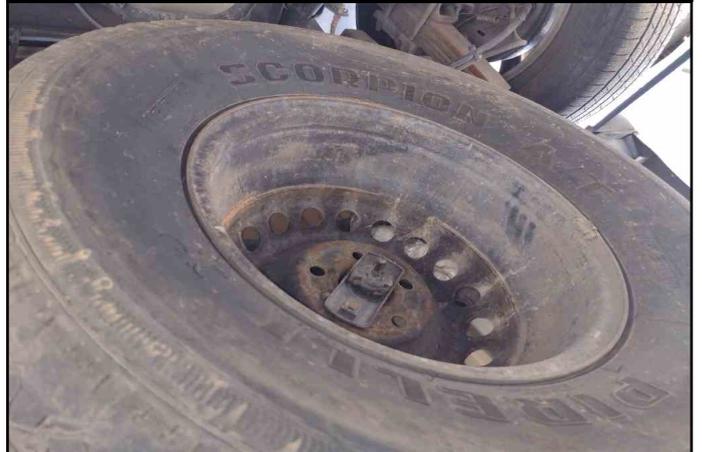
PNEU DIANTEIRO DIREITO	Necessário a Troca
PNEU DIANTEIRO ESQUERDO	Necessário a Troca
PNEU TRASEIRO DIREITO	Necessário a Troca
PNEU TRASEIRO ESQUERDO	Necessário a Troca
POSSUI CALOTAS	Não Possui
RODA ESTEPE	Sem Danos
TIPO DE RODA	Liga Leve

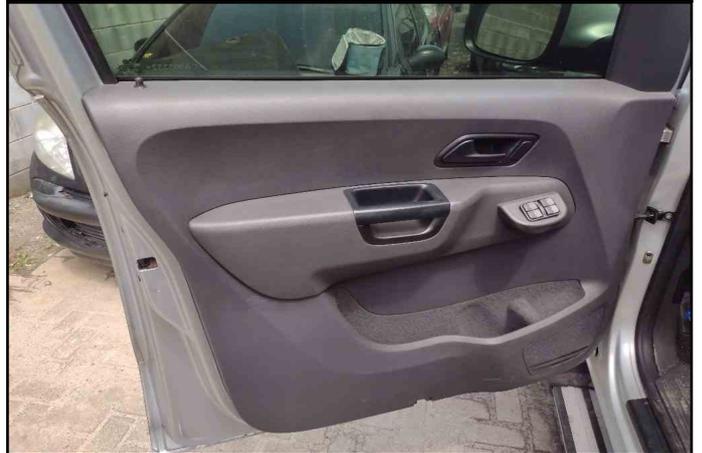
ASSOALHO CENTRAL	Sem Danos
ASSOALHO DO PORTA MALAS	Sem Danos
CAIXA DE AR	Sem Danos
COLUNA	Sem Danos
DANO ESTRUTURAL DO TETO	Sem Danos
ESCAPAMENTO	Possui
FUNILARIA	Ruim
LONGARINA	Sem Danos
REVESTIMENTO DO TETO	Bom
REVESTIMENTO INTERNO LATERAIS	Bom
TAPETE	Ruim
TETO	Sem Danos
VEÍCULO MODIFICADO	Não

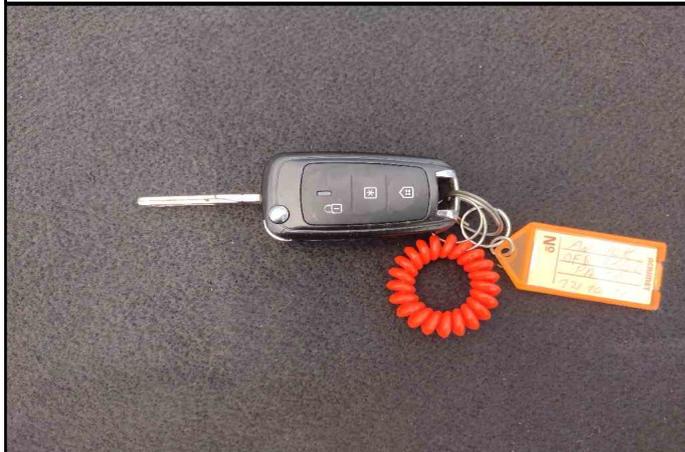
VEÍCULO COM CHAVE	Possui
TIPO DE CHAVE	Canivete
VEÍCULO LIGA	Não
CHAVE ORIGINAL	Sim
CHAVE RESERVA	Não Possui
CÂMBIO ENGATA	Sim
