PLENAVER VISTORIA VEICULAR
CNPJ: 22.749.502/0001-52
(11) 5031-4102

Placa	Chassi	Chassi BIN	Código Molicar	Código FIPE
Ano Fabricação	Ano Modelo	Motor BIN	Motor Observado	Cor
2018	2019			BRANCA
Combustível	Motorização	Tipo de cambio	Odômetro (KM)	Renavam
ALCOOL/GASOLINA	1.0	Manual	141614	
Marca	Modelo	Versão Veiculo	Quantidades de portas	Tipo de Direção
RENAULT	SANDERO	EXPRESSION	4	Hidráulica
Histórico de leilão	Status Itau	Chassi Remarcado?	Motivo Reprova/ Restrição	Situação Chassi
Não Possui	Regular 1		---	Em circulação
Cidade Vistoria	Estado Vistoria	UF Vistoria	Patio Vistoria	
São Bernardo do Campo	SP	SP	HUB SGA - SÃO BERNARDO DO CAMPO/SP

PAINEL DIANTEIRO AVARIADO, LONGARINA AVARIADA-LONG02.

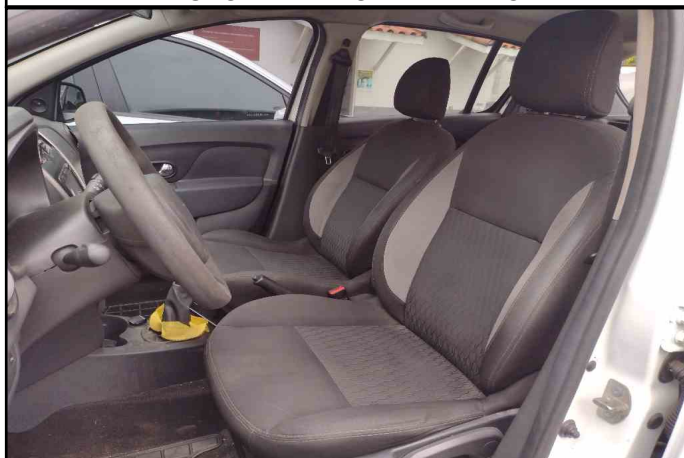
ESTOFAMENTO DIANTEIRO

ESCOSTO DE CABEÇA DIANTEIRO	Bom
ENCOSTO DE CABEÇA TRASEIRO	Bom
ESTOFADO	Bom
TIPO DE ESTOFADO	Pano
