Nome da Empresa: CAPITAL AVALIAÇÕES E SERVIÇOS VEICULARES LTDA				
CPF / CNPJ: 13.072.882/0001-42		Data Solicitação: 26/08/2021		
Telefone: 2091 2040		Data Vistoria: 27/08/2021		
Cliente: Banco Itau Unibanco S/A		Data Baixa: 27/08/2021		
Local da vistoria: HUB (SÃO BERNARDO DO CAMPO)		Cidade: SÃO BERNARDO DO CAMPO		UF: SP
Dados do Veículo				
Placa: FRR2602	Nº Chassi Observado: 9BHBG51CAFP440320	Nº Chassi Bin: 9BHBG51CAFP440320	Cod. Molicar: 02103501-5	Cod. Fipe:
Ano Fabr: 2015	Ano Modelo: 2015	Nº Motor Bin: F3LAFU355949	Nº Motor Observado: F3LAFU355949	Combustível: Gasolina/Etanol
Cor: Branca	Motorização: 1.0	Tipo de Câmbio: MANUAL	Odômetro(KM): 92602	Renavam: 01048719925
Qtde Portas:	Modelo: HB 20 HATCH	Versão do Veículo: COMFORT 1.0 12V (Flex)	Marca: HYUNDAI	Tipo de Direção: Assistida
Histórico do Leilão: NÃO POSSUI		Chassi Remarcado: NORMAL	Situação do Chassi: CIRCULACAO	Histórico de Sinistro: NÃO POSSUI

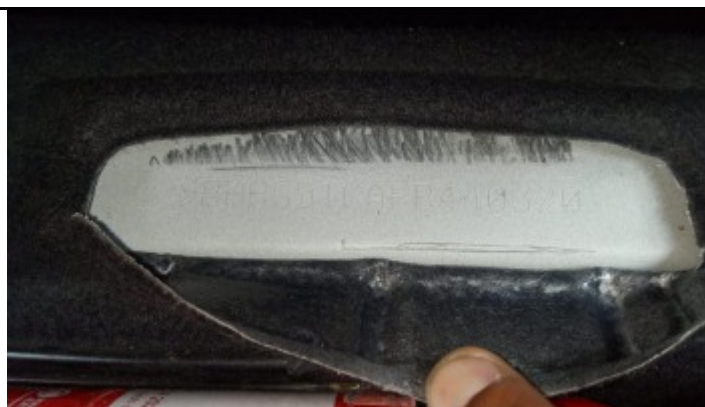
Agregados	Resultado	Observação
Condição do Número do Chassi	Aprovado	
Motor	Aprovado	
Condição do Número do Motor	Aprovado

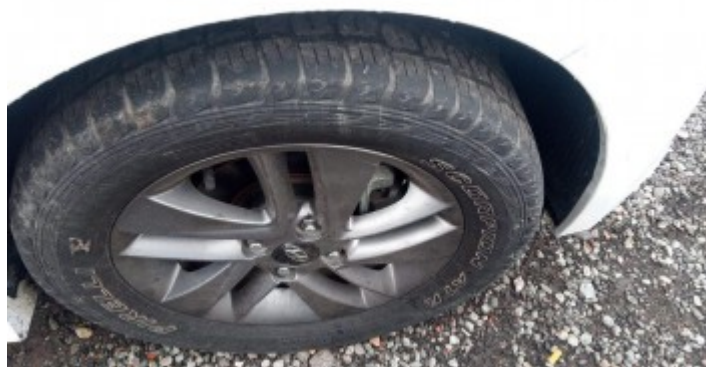
Pneu Dianteiro Lado Direito

Gravação vidro dianteiro direito	Preservado	Etiqueta ETA Assoalho	Preservada
Gravação vidro traseiro direito	Preservada	Pneus Dianteiro Direito	Meia Vida
Pneus Traseiro Direito	Necessário troca	Caixa de Ar D	Sem Danos
Cinto de segurança	Possui	Coluna dianteira direita	Sem Danos
Coluna Central Direita	Sem danos	Coluna Traseira direita	Sem danos
Lateral traseira direito	Sem danos	Revestimento Interno das portas	Sem Danos
Espelho Retrovisor Direito	Sem danos	ParaLama Dianteiro Direito	Sem Danos
Porta Dianteira Direita	Sem Danos	Porta Traseira Direita	Sem Danos
Calota Estado	Não Possui	Tipo de Blindagem	Não Possui
Tipo de Estofado	Couro	Tipo de Roda	Liga Leve
Vidro Vigia Direito	Preservado	Vidro Dianteiro Direito	Preservada
Vidro Elétricos Dianteiro	Funciona	Vidro Traseiro Direito	Preservado
Caixa de Roda Direita	Sem Danos	Espelho Retrovisor Interno	Sem danos
Revestimento do Teto	Otimo	Possui Calota ?	Não Possui
