PLENAVER VISTORIA VEICULAR  
CNPJ: 22.749.502/0001-52  
(11) 5031-4102

<b>Placa</b> ERE7189	<b>Chassi</b> 3N1DK3CD7EL204495	<b>Chassi BIN</b> 3N1DK3CD7EL204495	<b>Código Molicar</b> 03703303-7	<b>Código FIPE</b> 023104-5
<b>Ano Fabricação</b> 2013	<b>Ano Modelo</b> 2014	<b>Motor BIN</b> D4DB264Q029398	<b>Motor Observado</b> D4DB264Q029398	<b>Cor</b> CINZA
<b>Combustível</b> ALCOOL/GASOLINA	<b>Motorização</b> 1.0	<b>Tipo de câmbio</b> Manual	<b>Odômetro (KM)</b> 169276	<b>Renavam</b>
<b>Marca</b> NISSAN	<b>Modelo</b> MARCH	<b>Versão Veículo</b> S	<b>Quantidades de portas</b> 5 PORTAS	<b>Tipo de Direção</b> Elétrica
<b>Histórico de leilão</b> Não	<b>Status Itaú</b> Regular 2	<b>Chassi Remarcado?</b>	<b>Motivo Reprova/ Restrição</b> ---	<b>Situação Chassi</b> Em circulação
<b>Cidade Vistoria</b> São Bernardo do Campo	<b>Estado Vistoria</b> SP	<b>UF Vistoria</b> SP	<b>Patio Vistoria</b> HUB SGA - SÃO BERNARDO DO CAMPO/SP

**LONGO2 LONGARINAS TRASEIRAS DANIFICADAS - CAIXAS DE AR AVARIADAS - TORRE DO AMORTECEDOR DANIFICADA**

NISSAN MARCH S 1.0 16V 4p Eta./Gas.

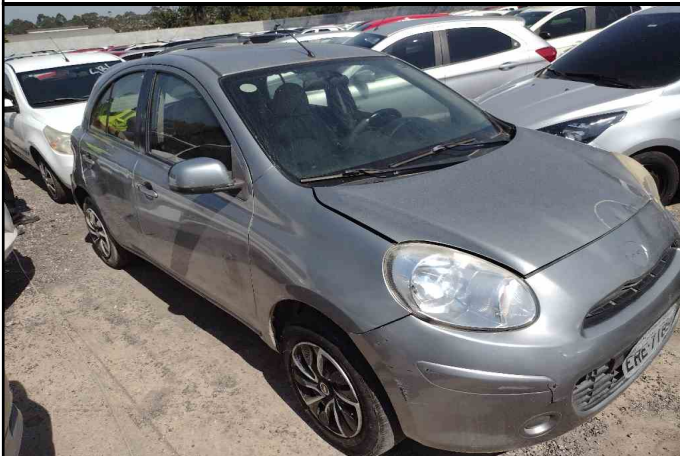
LATERAL DIANTEIRA PASSAGEIRO

GRAVAÇÃO DO VIDRO DIANTEIRO	Preservada
GRAVAÇÃO DO VIDRO TRASEIRO	Preservada
LATERAL TRASEIRA DIREITA	Danificado Reparável
PARALAMA DIANTEIRO DIREITA	Danificado Reparável
PORTA DIANTEIRA DIREITA	Danificado Reparável
PORTA TRASEIRA DIREITA	Danificado Reparável

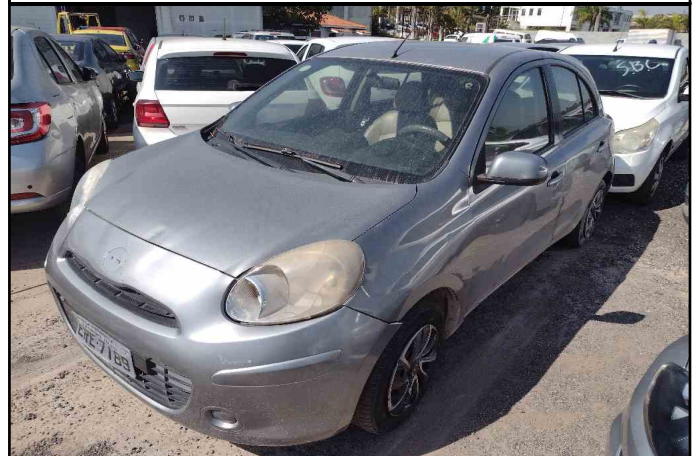
LATERAL DIANTEIRA MOTORISTA

GRAVAÇÃO DO VIDRO DIANTEIRO	Preservada
GRAVAÇÃO DO VIDRO TRASEIRO	Preservada
LATERAL TRASEIRA ESQUERDA	Danificado Reparável
PARALAMA DIANTEIRO ESQUERDO	Danificado Reparável
PORTA DIANTEIRA ESQUERDA	Danificado Reparável
PORTA TRASEIRA ESQUERDA	Danificado Reparável
