Nome da Empresa: CAPITAL AVALIAÇÕES E SERVIÇOS VEICULARES LTDA					
CPF / CNPJ: 13.072.882/0001-42		Data Solicitação: 19/07/2021			
Telefone: 2091 2040		Data Vistoria: 21/07/2021			
Cliente: Banco Itau Unibanco S/A		Data Baixa: 22/07/2021			
Local da vistoria: HUB (MG)		Cidade: BETIM		UF: MG	
Dados do Veículo					
Placa: OPV9331	Nº Chassi Observado: 9BGSU19F0EC101363	Nº Chassi Bin: 9BGSU19F0EC101363	Cod. Molicar: 01710130-0	Cod. Fipe:	
Ano Fabr: 2013	Ano Modelo: 2014	Nº Motor Bin: NAA322748	Nº Motor Observado: NAA322748	Combustível: Alcool/Gasolina	
Cor: Preta	Motorização: 1.0	Tipo de Câmbio: MANUAL	Odômetro(KM): 131510	Renavam: 00535692110	
Qtde Portas: 4	Modelo: CLASSIC	Versão do Veículo: LS 1.0 VHC-E 8v(Flexpower)	Marca: CHEVROLET	Tipo de Direção: Mecanica	
Histórico do Leilão: NÃO POSSUI		Chassi Remarcado: NORMAL	Situação do Chassi: CIRCULACAO	Histórico de Sinistro: NÃO POSSUI

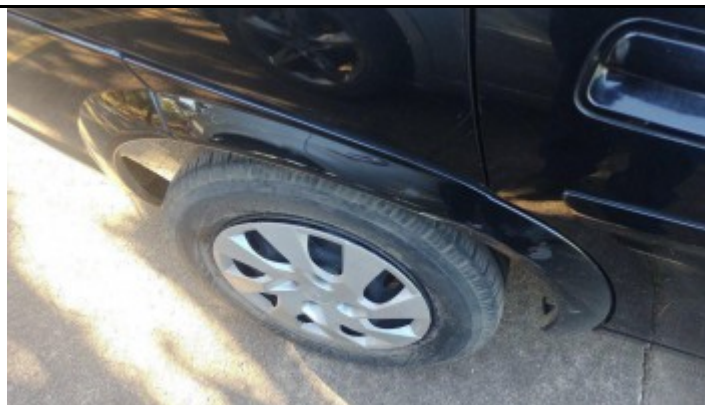
Gravação vidro dianteiro direito	Preservado	Etiqueta ETA Assoalho	Preservada
Gravação vidro traseiro direito	Preservada	Pneus Dianteiro Direito	Meia Vida
Pneus Traseiro Direito	Necessário troca	Caixa de Ar D	Sem Danos
Cinto de segurança	Possui	Coluna dianteira direita	Sem Danos
Coluna Central Direita	Sem danos	Coluna Traseira direita	Sem danos
Lateral traseira direito	Sem danos	Revestimento Interno das portas	Sem Danos
Espelho Retrovisor Direito	Sem danos	ParaLama Dianteiro Direito	Sem Danos
Porta Dianteira Direita	Sem Danos	Porta Traseira Direita	Sem Danos
Calota Estado	Danificadas	Tipo de Blindagem	Não Possui
Tipo de Estofado	Tecido	Tipo de Roda	Ferro
Vidro Vigia Direito	Preservado	Vidro Dianteiro Direito	Preservada
Vidro Elétricos Dianteiro	Funciona	Vidro Traseiro Direito	Preservado
Caixa de Roda Direita	Sem Danos	Espelho Retrovisor Interno	Sem danos
Revestimento do Teto	Bom	Possui Calota ?	Possui

Pneus Traseiros Lado Direito

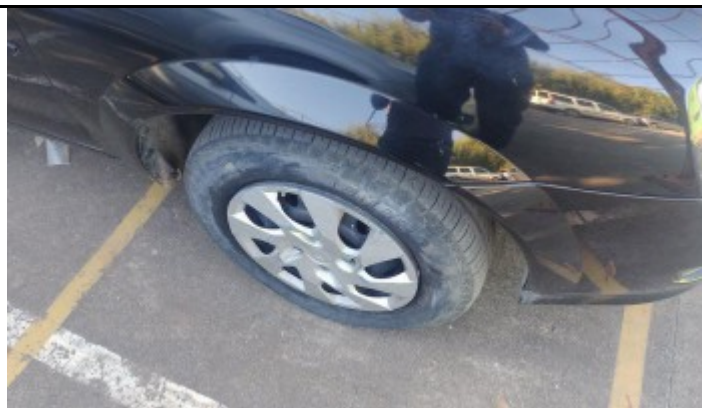
Pneu Dianteiro Lado Direito

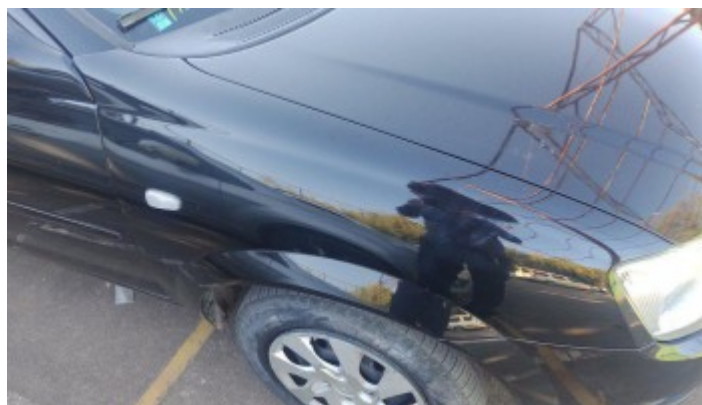
Para Lama Diant. Direito

ParaLama Dianteiro Esquerdo	Sem Danos	Porta Dianteira Esquerda	Sem Danos
Porta Traseira Esquerda	Sem Danos	Tapete	Bom
Veículo com chave	Sim	Vidro Vigia Esquerdo	Preservado
Vidro Dianteiro Esquerdo	Preservado	Vidro Elétricos Traseiros	Não Possui
Vidro Traseiro Esquerdo	Preservado	Caixa de Roda	Sem danos

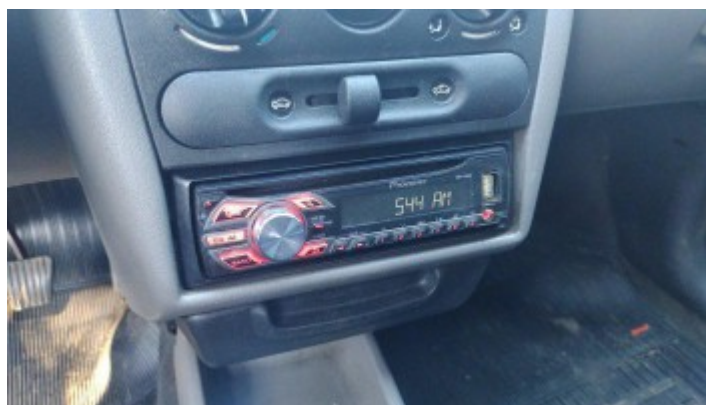
Acessórios			
Rádio CD/MP3	Sem Danos Aparentes	Travas Elétricas	Sem Danos Aparentes
Vidros Elétricos	Sem Danos Aparentes	Para Sol	Sem Danos Aparentes
