PLENAVER VISTORIA VEICULAR  
CNPJ: 22.749.502/0001-52  
(11) 5031-4102

**Observações:**

CAIXA DE ESTEPE x PAINEL TRASEIRO AVARIADO / COL2 - COLUNAS AVARIADAS / PAINEL DIANTEIRO AVARIADO

Estado: São Paulo Código MOLICAR: 01508405-0 FIAT PALIO ESSENCE 1.6 16V EVO 4p Eta./Gas. Ano Fabricação: 2012 Ano Modelo: 2012  
Passageiros: 5 Peso em ordem de marcha(kg): 1062 Potência Máxima: 115 CV

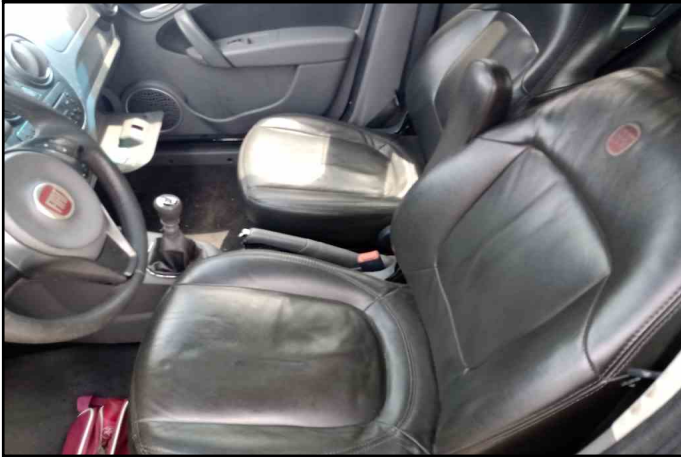
**ESTOFAMENTO DIANTEIRO**

ESCOSTO DE CABEÇA DIANTEIRO	Bom
ENCOSTO DE CABEÇA TRASEIRO	Bom
ESTOFADO	Bom
TIPO DE ESTOFADO	Couro

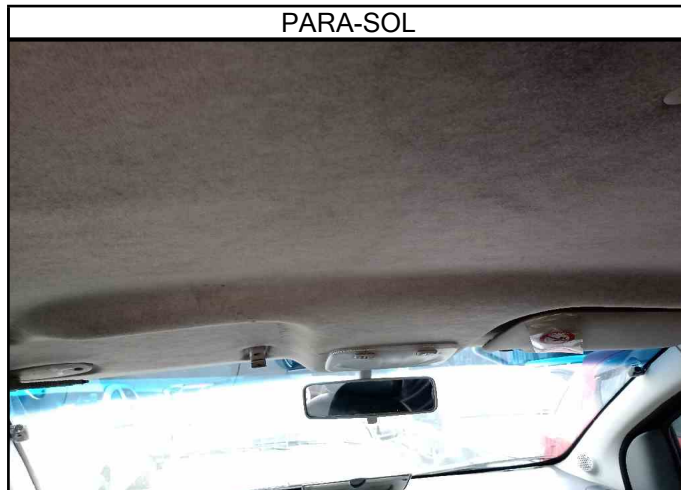
PARA-SOL

<b>CAPÔ</b>	Danificado Reparável
<b>FAROL ALTO DIANTEIRO DIREITO</b>	Funciona
<b>FAROL DE NEBLINA DIREITO</b>	Funciona
<b>FAROL DE NEBLINA ESQUERDO</b>	Funciona
<b>FAROL ALTO DIANTEIRO ESQUERDO</b>	Funciona
<b>GRADE</b>	Sem Danos
<b>GRAVAÇÃO DO PARA-BRISA DIANTEIRO</b>	Preservada
<b>LANTERNA DIANTEIRA DIREITA</b>	Funciona
<b>LANTERNA DIANTEIRA ESQUERDA</b>	Funciona
<b>LIMPADOR DE PARA-BRISA DIANTEIRO</b>	Possui
<b>PARA-CHOQUE DIANTEIRO</b>	Danificado Reparável
<b>PARA-SOL</b>	Não Possui
<b>VIDROS ELÉTRICOS DIANTEIROS</b>	Funciona

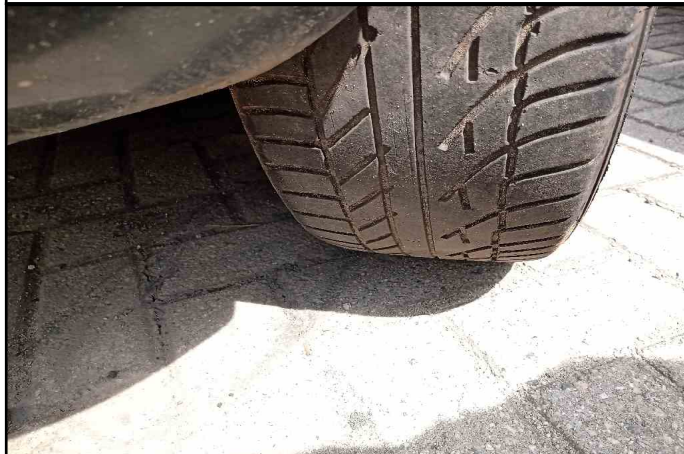
PNEU DIANTEIRO DIREITO	Necessário a Troca
PNEU DIANTEIRO ESQUERDO	Necessário a Troca
PNEU TRASEIRO DIREITO	Meia-Vida
PNEU TRASEIRO ESQUERDO	Meia-Vida
POSSUI CALOTAS	Não Possui
RODA ESTEPE	Sem Danos
TIPO DE RODA	Liga Leve

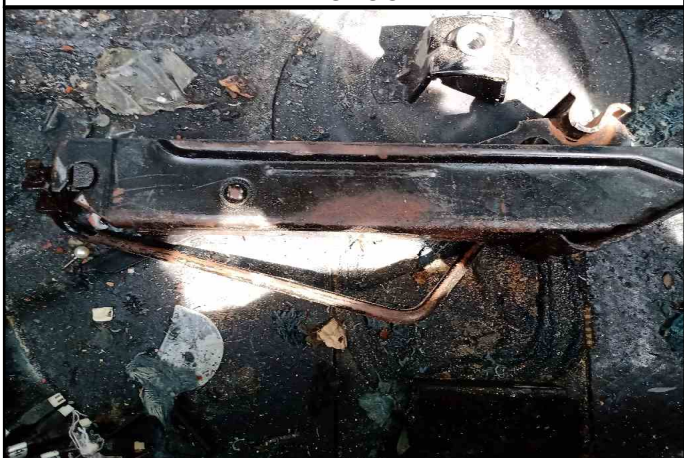
AIR BAG	Possui
BLINDAGEM	Não Possui
CHAVE DE RODA	Não Possui
CINTO DE SEGURANÇA	Possui
ESTADO DO AIRBAG	Não Deflagrado
ESTADO DOS VIDROS BLINDADOS	Não Delaminado
FREIOS ABS	Possui
TIPO DE BLINDAGEM	Completo
TRAVA ELÉTRICA	Funcionando
TRIANGULO	Possui
VIDROS ELÉTRICOS	Dianteiro Elétrico
AR CONDICIONADO	Não Funciona
MANUAL DE INSTRUÇÃO	Não Possui
MACACO	Possui

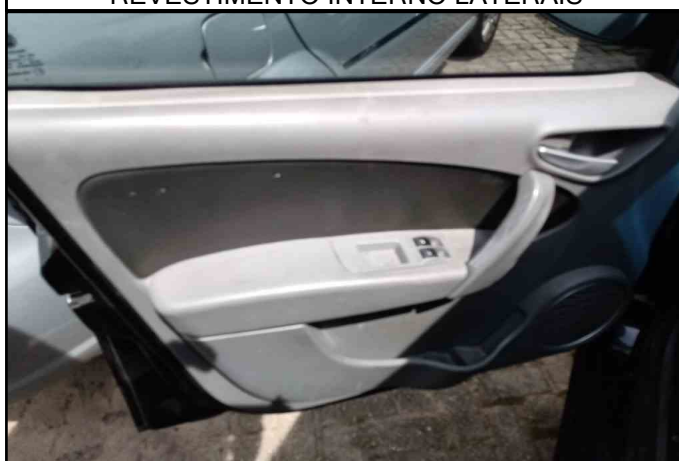
ASSOALHO CENTRAL	Sem Danos
ASSOALHO DO PORTA MALAS	Danificado
CAIXA DE AR	Sem Danos
COLUNA	Danificado Irreparável
DANO ESTRUTURAL DO TETO	Sem Danos
ESCAPAMENTO	Possui
FUNILARIA	Bom
LONGARINA	Reparado com Danos
REVESTIMENTO DO TETO	Bom
REVESTIMENTO INTERNO LATERAIS	Bom
TAPETE	Bom
TETO	Danificado Reparável
VEÍCULO MODIFICADO	Não

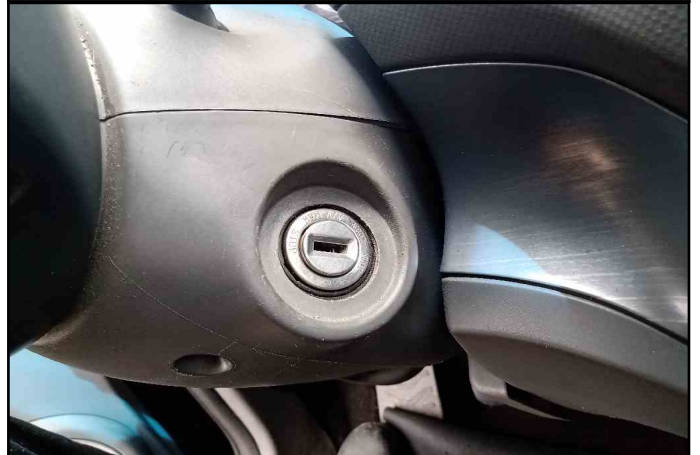
VEÍCULO COM CHAVE	Não Possui
TIPO DE CHAVE	Simple
VEÍCULO LIGA	Não
CHAVE ORIGINAL	Não
CHAVE RESERVA	Não Possui
CÂMBIO ENGATA	Sim
