PLENAVER VISTORIA VEICULAR
CNPJ: 22.749.502/0001-52
(11) 5031-4102

PEUGEOT 208 ACTIVE PACK 1.2 12V 4p Eta./Gas.

ESTADO DO VEÍCULO

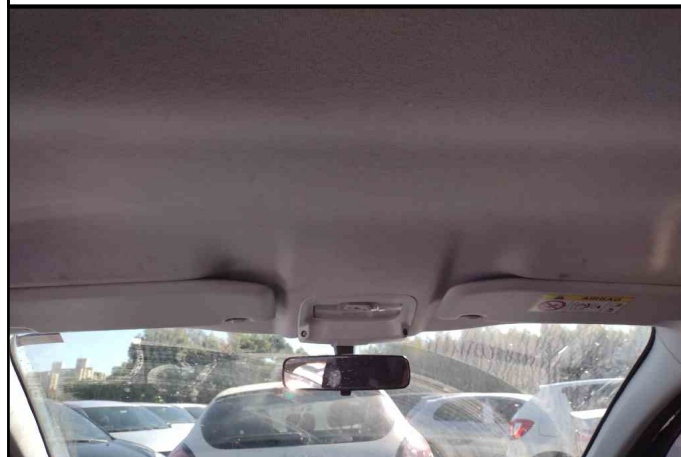
CAPÔ	Danificado Reparável
FAROL ALTO DIANTEIRO DIREITO	Funciona
FAROL DE NEBLINA DIREITO	Funciona
FAROL DE NEBLINA ESQUERDO	Funciona
FAROL ALTO DIANTEIRO ESQUERDO	Funciona
GRADE	Sem Danos
GRAVAÇÃO DO PARA-BRISA DIANTEIRO	Preservada
LANTERNA DIANTEIRA DIREITA	Funciona
LANTERNA DIANTEIRA ESQUERDA	Funciona
LIMPADOR DE PARA-BRISA DIANTEIRO	Possui
PARA-CHOQUE DIANTEIRO	Danificado Reparável
PARA-SOL	Possui
VIDROS ELÉTRICOS DIANTEIROS	Funciona

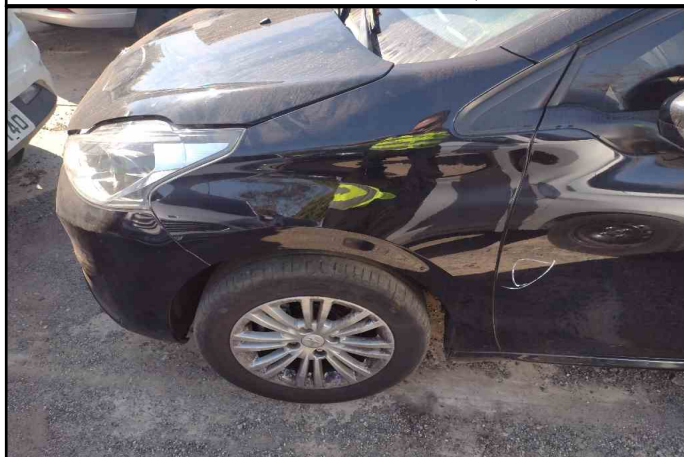
GRAVAÇÃO DO VIDRO DIANTEIRO	Preservada
GRAVAÇÃO DO VIDRO TRASEIRO	Preservada
LATERAL TRASEIRA ESQUERDA	Danificado Reparável
PARALAMA DIANTEIRO ESQUERDO	Sem Danos
PORTA DIANTEIRA ESQUERDA	Danificado Reparável
PORTA TRASEIRA ESQUERDA	Danificado Reparável

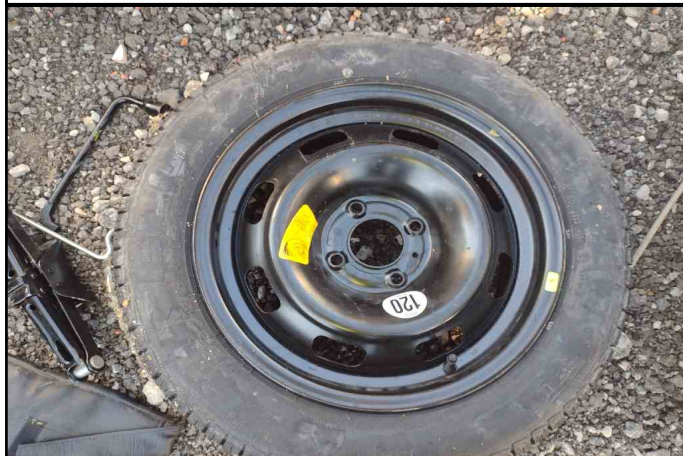
PNEU DIANTEIRO DIREITO	Necessário a Troca
PNEU DIANTEIRO ESQUERDO	Necessário a Troca
PNEU TRASEIRO DIREITO	Meia-Vida
PNEU TRASEIRO ESQUERDO	Meia-Vida
POSSUI CALOTAS	Não Possui
RODA ESTEPE	Sem Danos
TIPO DE RODA	Liga Leve

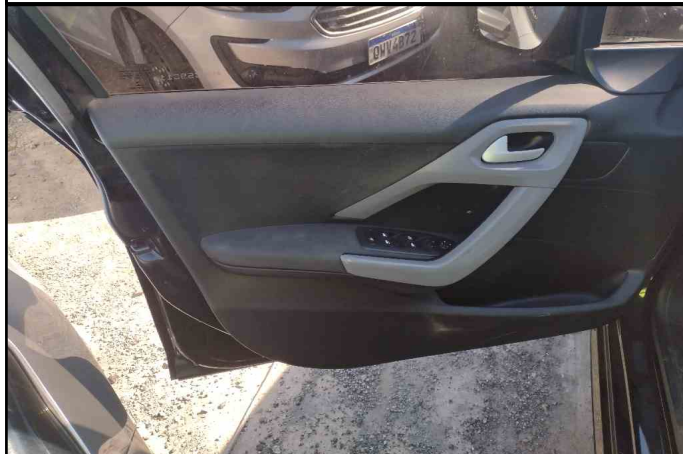
ASSOALHO CENTRAL	Sem Danos
ASSOALHO DO PORTA MALAS	Sem Danos
CAIXA DE AR	Sem Danos
COLUNA	Danificado Irreparável
DANO ESTRUTURAL DO TETO	Sem Danos
ESCAPAMENTO	Possui
FUNILARIA	Bom
LONGARINA	Sem Danos
REVESTIMENTO DO TETO	Bom
REVESTIMENTO INTERNO LATERAIS	Bom
TAPETE	Possui
TETO	Danificado Reparável
VEÍCULO MODIFICADO	Não
