PLENAVER VISTORIA VEICULAR
CNPJ: 22.749.502/0001-52
(11) 5031-4102

Estado: São Paulo
Código MOLICAR: 01613037-6
FORD ECOSPORT XLT 2.0 16V 4p Eta./Gas.
Ano Fabricação: 2009
Ano Modelo: 2009
Passageiros: 5
Peso em ordem de marcha(kg): 1220
Potência Máxima: 143 CV

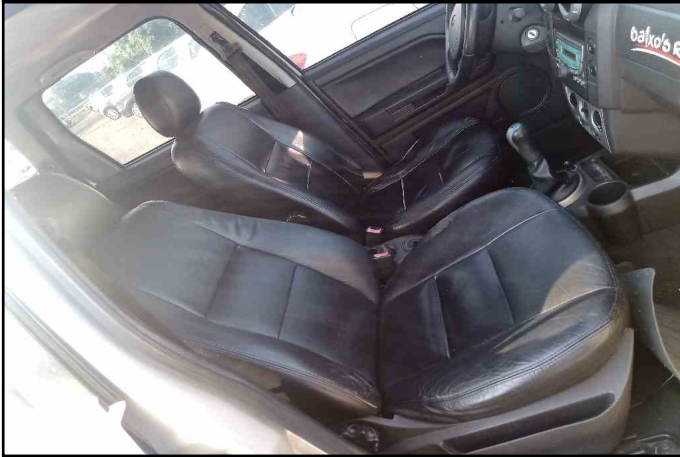
ESTOFAMENTO DIANTEIRO

ESCOSTO DE CABEÇA DIANTEIRO	Bom
ENCOSTO DE CABEÇA TRASEIRO	Bom
ESTOFADO	Ruim
TIPO DE ESTOFADO	Pano

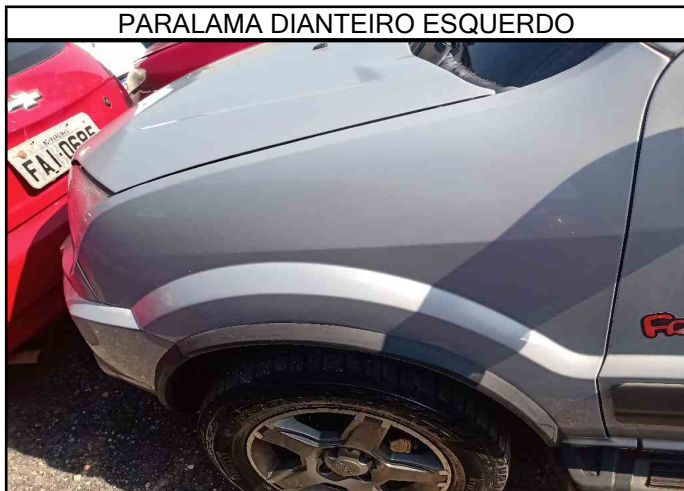
GRAVAÇÃO DO VIDRO DIANTEIRO	Preservada
GRAVAÇÃO DO VIDRO TRASEIRO	Preservada
LATERAL TRASEIRA ESQUERDA	Sem Danos
PARALAMA DIANTEIRO ESQUERDO	Sem Danos
PORTA DIANTEIRA ESQUERDA	Sem Danos
PORTA TRASEIRA ESQUERDA	Danificado Reparável

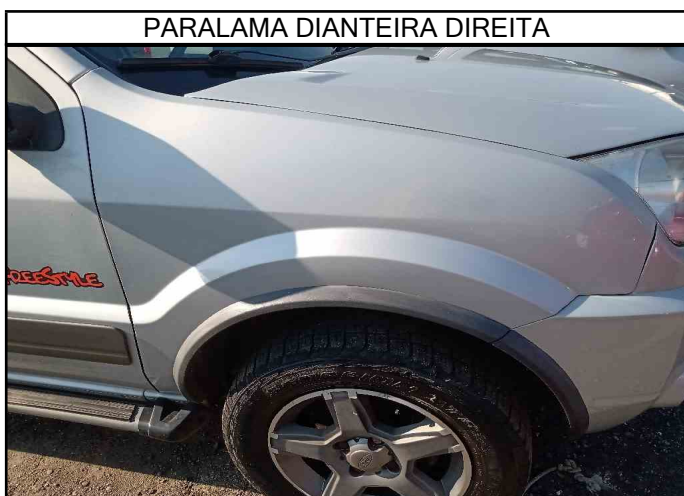
PARALAMA DIANTEIRA DIREITA

GRAVAÇÃO DO VIDRO DIANTEIRO	Preservada
GRAVAÇÃO DO VIDRO TRASEIRO	Preservada
LATERAL TRASEIRA DIREITA	Sem Danos
PARALAMA DIANTEIRO DIREITA	Sem Danos
PORTA DIANTEIRA DIREITA	Danificado Reparável
PORTA TRASEIRA DIREITA	Danificado Reparável

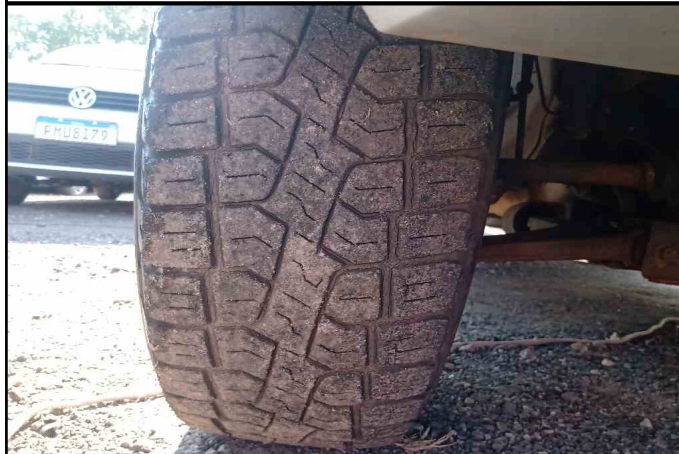
PNEU DIANTEIRO DIREITO	Meia-Vida
PNEU DIANTEIRO ESQUERDO	Meia-Vida
PNEU TRASEIRO DIREITO	Necessário a Troca
PNEU TRASEIRO ESQUERDO	Meia-Vida
POSSUI CALOTAS	Não Possui
RODA ESTEPE	Sem Danos
TIPO DE RODA	Liga Leve

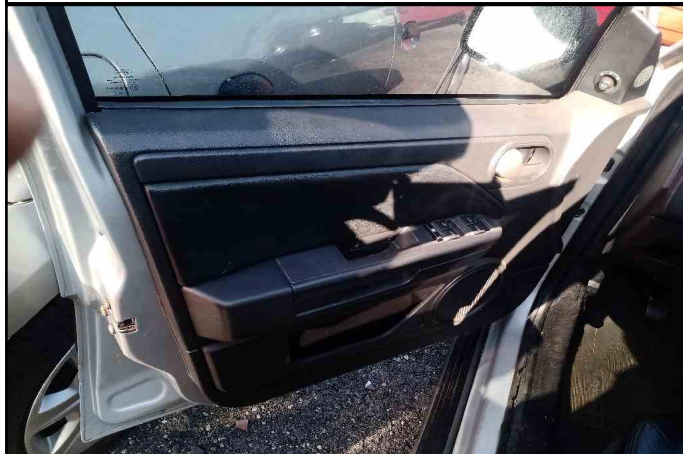
ASSOALHO CENTRAL	Sem Danos
ASSOALHO DO PORTA MALAS	Sem Danos
CAIXA DE AR	Sem Danos
COLUNA	Sem Danos
DANO ESTRUTURAL DO TETO	Sem Danos
ESCAPAMENTO	Possui
FUNILARIA	Bom
LONGARINA	Sem Danos
REVESTIMENTO DO TETO	Bom
REVESTIMENTO INTERNO LATERAIS	Bom
TAPETE	Possui
TETO	Sem Danos
VEÍCULO MODIFICADO	Não
