PLENAVER VISTORIA VEICULAR
CNPJ: 22.749.502/0001-52
(11) 5031-4102

Placa EPQ1142	Chassi 9BWAA05Z1B4023541	Chassi BIN 9BWAA05Z1B4023541	Código Molicar 05110986-4	Código FIPE 005307-4
Ano Fabricação 2010	Ano Modelo 2011	Motor BIN CCN522623	Motor Observado CCN522623	Cor VERMELHA
Combustível ALCOOL/GASOLINA	Motorização 1.0	Tipo de câmbio Manual	Odômetro (KM) 112811	Renavam 00279758286
Marca VW	Modelo FOX	Versão Veículo GII	Quantidades de portas 3	Tipo de Direção Hidráulica
Histórico de leilão Não	Status Itaú Regular 2	Chassi Remarcado?	Motivo Reprova/ Restrição ---	Situação Chassi Em circulação
Cidade Vistoria São Bernardo do Campo	Estado Vistoria SP	UF Vistoria SP	Patio Vistoria HUB SGA - SÃO BERNARDO DO CAMPO/SP

Estado: São Paulo Código MOLICAR: 05110986-4 VOLKSWAGEN FOX G2 1.0 8V 2p Eta./Gas. Ano Fabricação: 2010 Ano Modelo: 2011
Passageiros: 5 Peso em ordem de marcha(kg): 1009 Potência Máxima: 72 CV

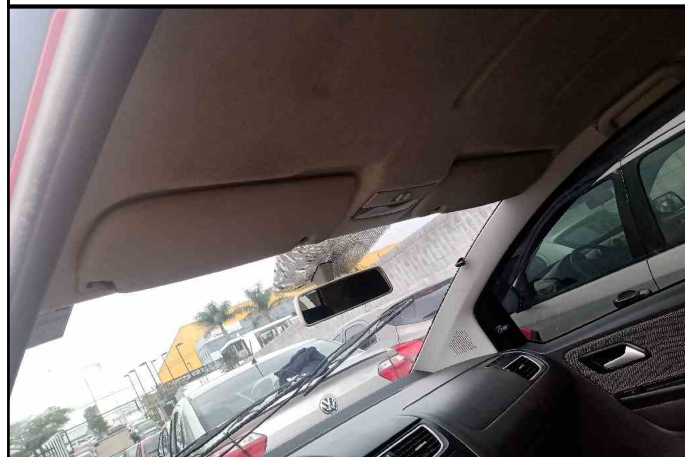
CAPÔ	Danificado Reparável
FAROL ALTO DIANTEIRO DIREITO	Funciona
FAROL DE NEBLINA DIREITO	Não foi possível verificar
FAROL DE NEBLINA ESQUERDO	Não foi possível verificar
FAROL ALTO DIANTEIRO ESQUERDO	Funciona
GRADE	Sem Danos
GRAVAÇÃO DO PARA-BRISA DIANTEIRO	Preservada
LANTERNA DIANTEIRA DIREITA	Funciona
LANTERNA DIANTEIRA ESQUERDA	Funciona
LIMPADOR DE PARA-BRISA DIANTEIRO	Possui
PARA-CHOQUE DIANTEIRO	Necessita de Troca
PARA-SOL	Possui
VIDROS ELÉTRICOS DIANTEIROS	Funciona

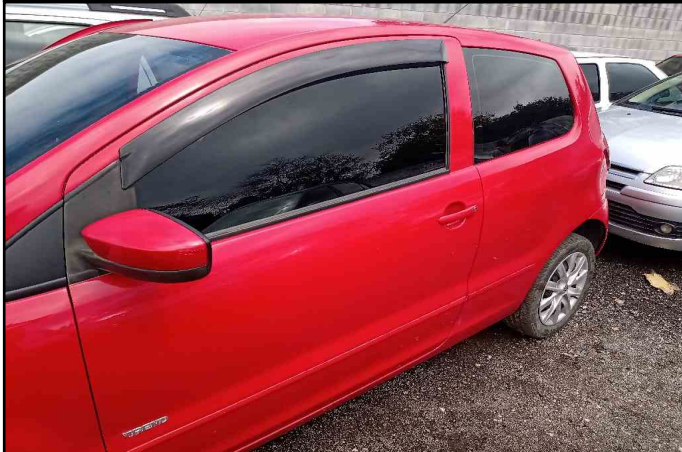
GRAVAÇÃO DO VIDRO DIANTEIRO	Preservada
GRAVAÇÃO DO VIDRO TRASEIRO	Preservada
LATERAL TRASEIRA ESQUERDA	Danificado Reparável
PARALAMA DIANTEIRO ESQUERDO	Danificado Reparável
PORTA DIANTEIRA ESQUERDA	Danificado Reparável
PORTA TRASEIRA ESQUERDA	Sem Danos

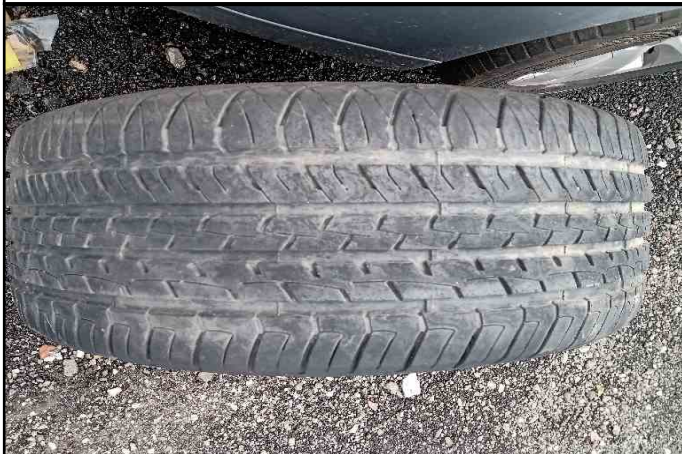
GRAVAÇÃO DO PARABRISA TRASEIRO	Preservada
LANTERNA TRASEIRA DIREITA	Funciona
LANTERNA TRASEIRA ESQUERDA	Funciona
LIMPADOR DE PARA-BRISA TRASEIRO	Possui
PARA-CHOQUE TRASEIRO	Danificado Reparável
PNEU ESTEPE	Meia-Vida
PORTA MALAS	Danificado Reparável
VIDROS ELÉTRICOS TRASEIRO	Não Possui

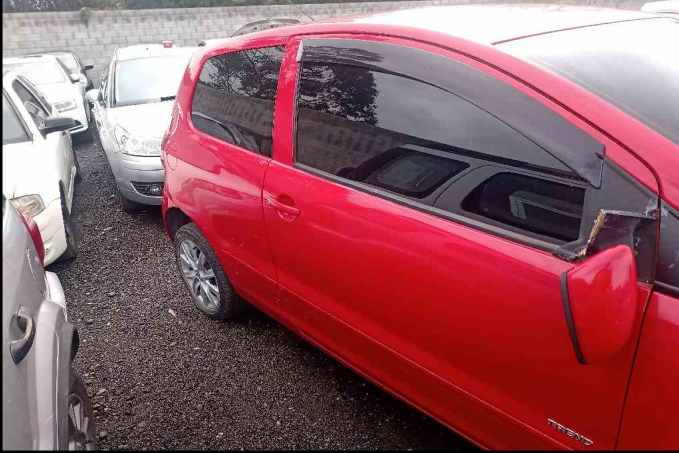
GRAVAÇÃO DO VIDRO DIANTEIRO	Preservada
GRAVAÇÃO DO VIDRO TRASEIRO	Preservada
LATERAL TRASEIRA DIREITA	Danificado Reparável
PARALAMA DIANTEIRO DIREITA	Danificado Reparável
PORTA DIANTEIRA DIREITA	Danificado Reparável
PORTA TRASEIRA DIREITA	Sem Danos

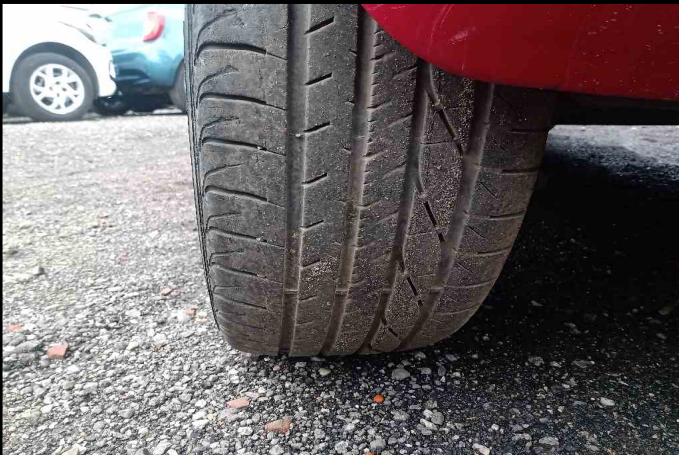
PNEU TRASEIRO ESQUERDO

PNEU DIANTEIRO DIREITO	Necessário a Troca
PNEU DIANTEIRO ESQUERDO	Necessário a Troca
PNEU TRASEIRO DIREITO	Necessário a Troca
PNEU TRASEIRO ESQUERO	Meia-Vida
POSSUI CALOTAS	Possui
RODA ESTEPE	Sem Danos
TIPO DE RODA	Ferro

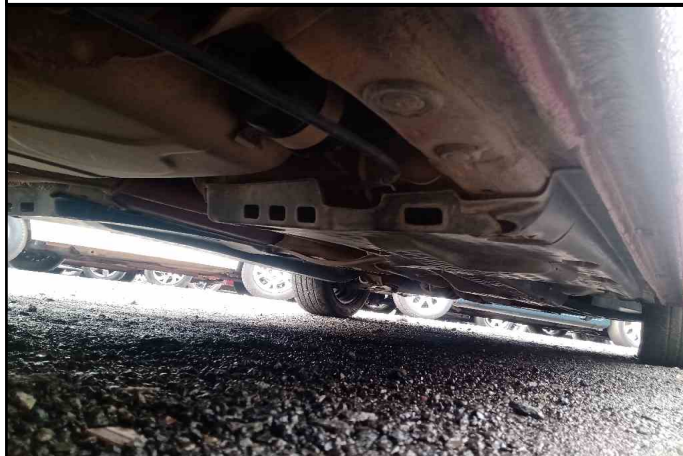
ASSOALHO CENTRAL	Sem Danos
ASSOALHO DO PORTA MALAS	Danificado Reparável
CAIXA DE AR	Reparado com Danos
COLUNA	Sem Danos
DANO ESTRUTURAL DO TETO	Sem Danos
ESCAPAMENTO	Possui
FUNILARIA	Bom
LONGARINA	Sem Danos
REVESTIMENTO DO TETO	Bom
REVESTIMENTO INTERNO LATERAIS	Bom
TAPETE	Possui
TETO	Danificado Reparável
VEÍCULO MODIFICADO	Não
