<b>Nome da Empresa:</b> CAPITAL AVALIAÇÕES E SERVIÇOS VEICULARES LTDA				
<b>CPF / CNPJ:</b> 13.072.882/0001-42		<b>Data Solicitação:</b> 19/08/2021		
<b>Telefone:</b> 2091 2040		<b>Data Vistoria:</b> 20/08/2021		
<b>Cliente:</b> Banco Itau Unibanco S/A		<b>Data Baixa:</b> 23/08/2021		
<b>Local da vistoria:</b> HUB (RJ)		<b>Cidade:</b> DUQUE DE CAXIAS		<b>UF:</b> RJ
<b>Dados do Veículo</b>				
<b>Placa:</b> PYW3G03	<b>Nº Chassi Observado:</b> 9BD37417DH5095459	<b>Nº Chassi Bin:</b> 9BD37417DH5095459	<b>Cod. Molicar:</b> 01509519-8	<b>Cod. Fipe:</b>
<b>Ano Fabr:</b> 2016	<b>Ano Modelo:</b> 2017	<b>Nº Motor Bin:</b> 370A00113077579	<b>Nº Motor Observado:</b> 370A00113077579	<b>Combustível:</b> Alcool/Gasolina
<b>Cor:</b> Branca	<b>Motorização:</b> 1.8	<b>Tipo de Câmbio:</b> MANUAL	<b>Odômetro(KM):</b> 81338	<b>Renavam:</b> 01106768121
<b>Qtde Portas:</b>	<b>Modelo:</b> WEEKEND	<b>Versão do Veículo:</b> ADVENTURE 1.8 16v	<b>Marca:</b> FIAT	<b>Tipo de Direção:</b> Assistida

<b>Histórico do Leilão:</b> NÃO POSSUI		<b>Chassi Remarcado:</b> NORMAL	<b>Situação do Chassi:</b> CIRCULACAO	<b>Histórico de Sinistro:</b> NÃO POSSUI

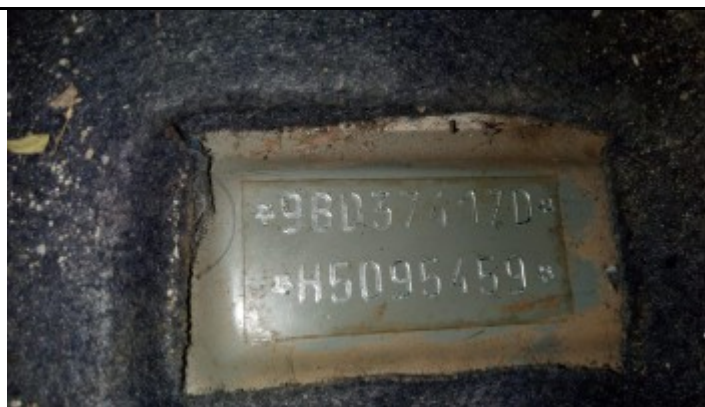
Agregados	Resultado	Observação
Condição do Número do Motor	Aprovado	
Condição do Número do Chassi	Aprovado	
Motor	Aprovado

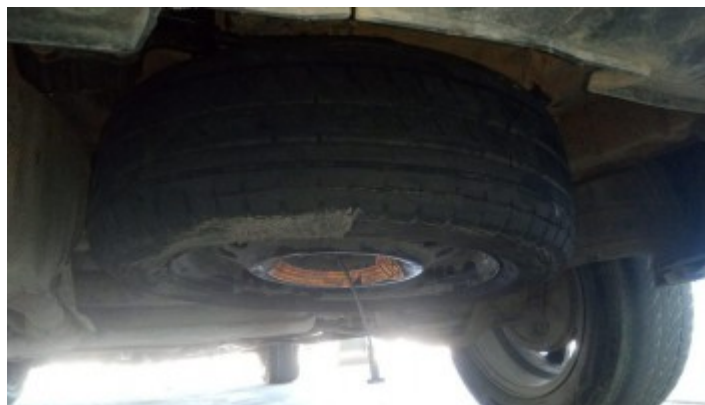
Pneu Estepe

Traseira			
Lacre de Placa	Sem Danos	Carroceria	Não Possui
Pneu e Roda Estepe	Remold	Gravação do Para-Brisa Traseiro	Preservada
KIT GNV	Não Possui	Assoalho do Porta Malas	Sem Danos
Chave de Roda	Possui	Encosto de cabeça nos assentos traseiro	Bom
Escapamento	Possui	Lanterna Traseira Direito	Funcionando
Lanterna Traseira Esquerdo	Funcionando	Limpador de para-brisa Traseiro	Possui
Macaco	Possui	Para-choque Traseiro	Danificado Reparavel
BAU/CAÇAMBA	Não Possui	Placa Traseira	Sem Danos
Porta Malas	Sem Danos	Roda Estepe	Sem danos
Triangulo	Possui	Vidro Vigia Traseiro	Preservada

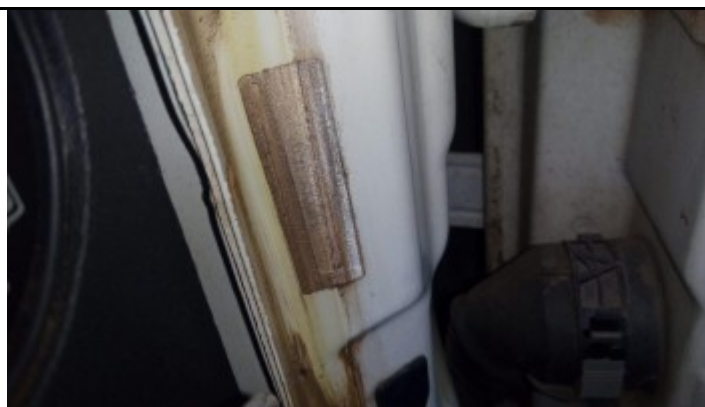
Etiqueta ETA (assoalho)

Gravação vidro dianteiro direito	Preservado	Etiqueta ETA Assoalho	Ausente
Gravação vidro traseiro direito	Preservada	Pneus Dianteiro Direito	Necessário Troca
Pneus Traseiro Direito	Necessário troca	Caixa de Ar D	Sem Danos
Cinto de segurança	Possui	Coluna dianteira direita	Sem Danos
Coluna Central Direita	Danificado irreparável	Coluna Traseira direita	Sem danos
Lateral traseira direito	Sem danos	Revestimento Interno das portas	Sem Danos
Espelho Retrovisor Direito	Sem danos	ParaLama Dianteiro Direito	Sem Danos
Porta Dianteira Direita	Sem Danos	Porta Traseira Direita	Sem Danos
Calota Estado	Não Possui	Tipo de Blindagem	Não Possui
Tipo de Estofado	Tecido	Tipo de Roda	Liga Leve
Vidro Vigia Direito	Preservado	Vidro Dianteiro Direito	Preservada
Vidro Elétricos Dianteiro	Funciona	Vidro Traseiro Direito	Preservado
Caixa de Roda Direita	Sem Danos	Espelho Retrovisor Interno	Sem danos
Revestimento do Teto	Bom	Possui Calota ?	Não Possui
