PLENAVER VISTORIA VEICULAR
CNPJ: 22.749.502/0001-52
(11) 5031-4102

LONGO2 LONGARINAS TRASEIRAS DANIFICADAS - CAIXA DE AR AVARIADA - VEICULO POSSUI KIT GNV

VOLKSWAGEN VOYAGE TRENDLINE G6 1.6 8V 4p Eta./Gas.

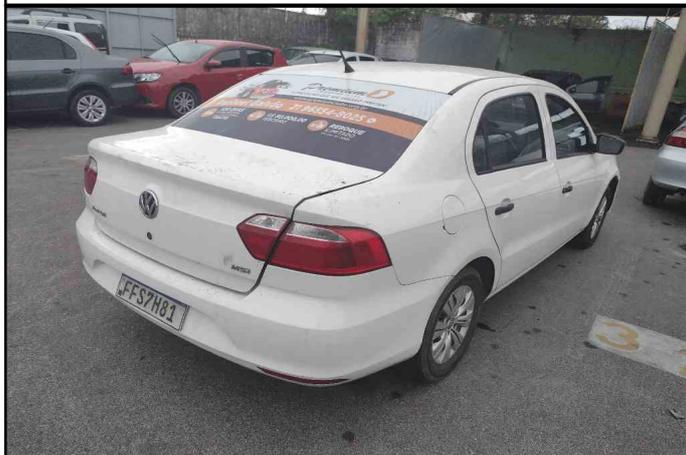
LATERAL TRASEIRA PASSAGEIRO

GRAVAÇÃO DO VIDRO DIANTEIRO	Preservada
GRAVAÇÃO DO VIDRO TRASEIRO	Preservada
LATERAL TRASEIRA DIREITA	Danificado Reparável
PARALAMA DIANTEIRO DIREITA	Danificado Reparável
PORTA DIANTEIRA DIREITA	Sem Danos
PORTA TRASEIRA DIREITA	Danificado Reparável

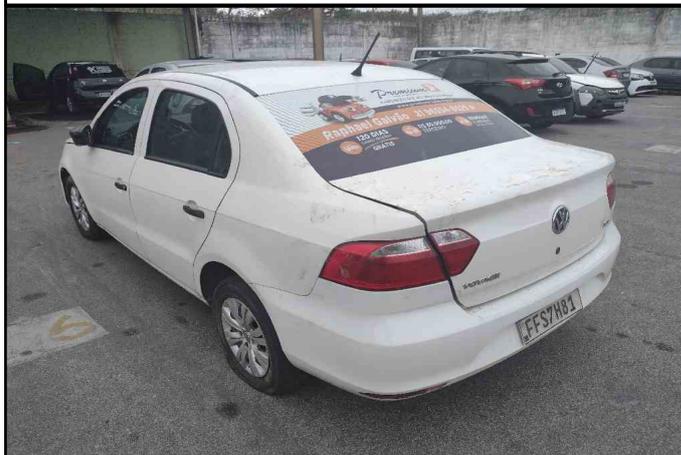
LATERAL TRASEIRA MOTORISTA

GRAVAÇÃO DO VIDRO DIANTEIRO	Preservada
GRAVAÇÃO DO VIDRO TRASEIRO	Preservada
LATERAL TRASEIRA ESQUERDA	Danificado Reparável
PARALAMA DIANTEIRO ESQUERDO	Danificado Reparável
PORTA DIANTEIRA ESQUERDA	Sem Danos
PORTA TRASEIRA ESQUERDA	Sem Danos

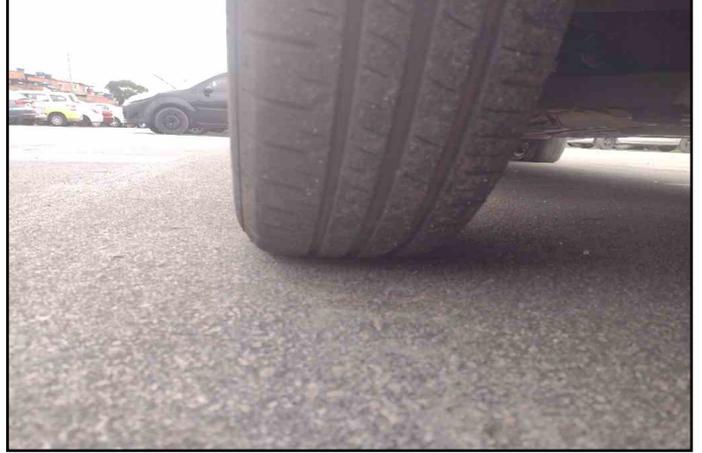
PNEU DIANTEIRO DIREITO	Meia-Vida
PNEU DIANTEIRO ESQUERDO	Meia-Vida
PNEU TRASEIRO DIREITO	Meia-Vida
PNEU TRASEIRO ESQUERO	Meia-Vida
POSSUI CALOTAS	Possui
RODA ESTEPE	Sem Danos
TIPO DE RODA	Ferro
