<b>Nome da Empresa:</b> CAPITAL AVALIAÇÕES E SERVIÇOS VEICULARES LTDA					
<b>CPF / CNPJ:</b> 13.072.882/0001-42		<b>Data Solicitação:</b> 19/08/2021			
<b>Telefone:</b> 2091 2040		<b>Data Vistoria:</b> 20/08/2021			
<b>Cliente:</b> Banco Itau Unibanco S/A		<b>Data Baixa:</b> 23/08/2021			
<b>Local da vistoria:</b> HUB (RJ)		<b>Cidade:</b> DUQUE DE CAXIAS		<b>UF:</b> RJ	
Dados do Veículo					
<b>Placa:</b> LSQ5936	<b>Nº Chassi Observado:</b> 935SDNFWFB525069	<b>Nº Chassi Bin:</b> 935SDNFWFB525069	<b>Cod. Molicar:</b> 01002812-2	<b>Cod. Fipe:</b>	
<b>Ano Fabr:</b> 2014	<b>Ano Modelo:</b> 2015	<b>Nº Motor Bin:</b> 10DE090045147	<b>Nº Motor Observado:</b> NFN10DE09PSA0045147	<b>Combustível:</b> Alcool/Gasolina	
<b>Cor:</b> Branca	<b>Motorização:</b> 1.6	<b>Tipo de Câmbio:</b> MANUAL	<b>Odômetro(KM):</b> 62496	<b>Renavam:</b> 01094072785	
<b>Qtde Portas:</b>	<b>Modelo:</b> C-3 PICASSO	<b>Versão do Veículo:</b> EXCLUSIVE 1.6 16V FLEXSTAR	<b>Marca:</b> CITROEN	<b>Tipo de Direção:</b> Assistida

<b>Histórico do Leilão:</b> NÃO POSSUI		<b>Chassi Remarcado:</b> NORMAL	<b>Situação do Chassi:</b> CIRCULACAO	<b>Histórico de Sinistro:</b> NÃO POSSUI

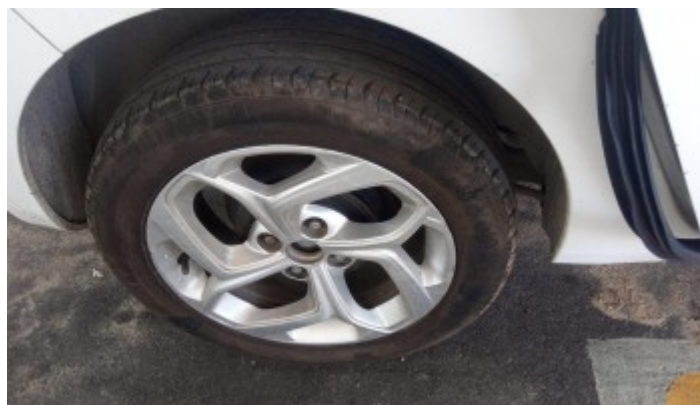
Gravação vidro dianteiro direito	Preservado	Etiqueta ETA Assoalho	Ausente
Gravação vidro traseiro direito	Preservada	Pneus Dianteiro Direito	Necessário Troca
Pneus Traseiro Direito	Meia Vida	Caixa de Ar D	Sem Danos
Cinto de segurança	Possui	Coluna dianteira direita	Sem Danos
Coluna Central Direita	Sem danos	Coluna Traseira direita	Danificado Reparável
Lateral traseira direito	Sem danos	Revestimento Interno das portas	Sem Danos
Espelho Retrovisor Direito	Sem danos	ParaLama Dianteiro Direito	Danificado
Porta Dianteira Direita	Danificado	Porta Traseira Direita	Sem Danos
Calota Estado	Não Possui	Tipo de Blindagem	Não Possui
Tipo de Estofado	Tecido	Tipo de Roda	Liga Leve
Vidro Vigia Direito	Preservado	Vidro Dianteiro Direito	Preservada
Vidro Elétricos Dianteiro	Funciona	Vidro Traseiro Direito	Preservado
Caixa de Roda Direita	Sem Danos	Espelho Retrovisor Interno	Sem danos
Revestimento do Teto	Bom	Possui Calota ?	Não Possui

Pneus Traseiros Lado Direito
