PLENAVER VISTORIA VEICULAR
CNPJ: 22.749.502/0001-52
(11) 5031-4102

Placa	Chassi	Chassi BIN	Código Molicar	Código FIPE
MTR5575	KMHDC51EAAU256218	KMHDC51EAAU256218	02102731-6	015072-0
Ano Fabricação	Ano Modelo	Motor BIN	Motor Observado	Cor
2010	2010	G4GCA810577	G4GCA810577	AZUL
Combustível	Motorização	Tipo de câmbio	Odômetro (KM)	Renavam
GASOL/GNV	2.0	Manual	114219	00244792500
Marca	Modelo	Versão Veículo	Quantidades de portas	Tipo de Direção
HYUNDAI	I30		5	Elétrica
Histórico de leilão	Status Itaú	Chassi Remarcado?	Motivo Reprova/ Restrição	Situação Chassi
Não	Regular 2		---	Em circulação
Cidade Vistoria	Estado Vistoria	UF Vistoria	Patio Vistoria	
Betim	MG	MG	SUPERBID BETIM/MG

Estado: Minas Gerais Código MOLICAR: 02102731-6 HYUNDAI I30 2.0 16V MT 4p Gas. Ano Fabricação: 2010 Ano Modelo: 2010 Passageiros: 5
Peso em ordem de marcha(kg): 1200 Potência Máxima: 145 CV

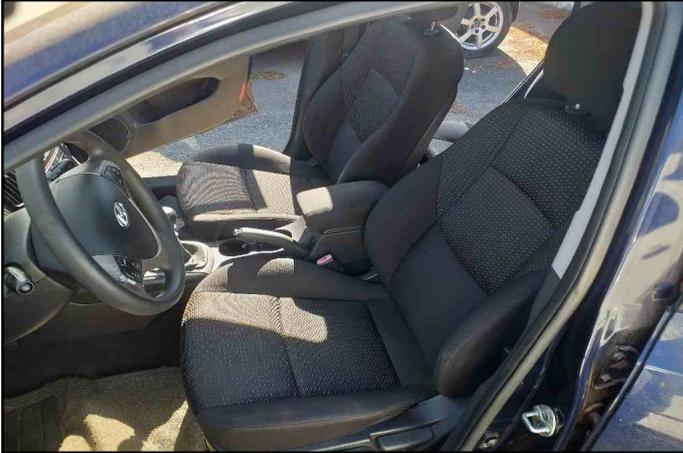
ESTOFAMENTO DIANTEIRO

ESCOSTO DE CABEÇA DIANTEIRO	Bom
ENCOSTO DE CABEÇA TRASEIRO	Bom
ESTOFADO	Bom
TIPO DE ESTOFADO	Pano

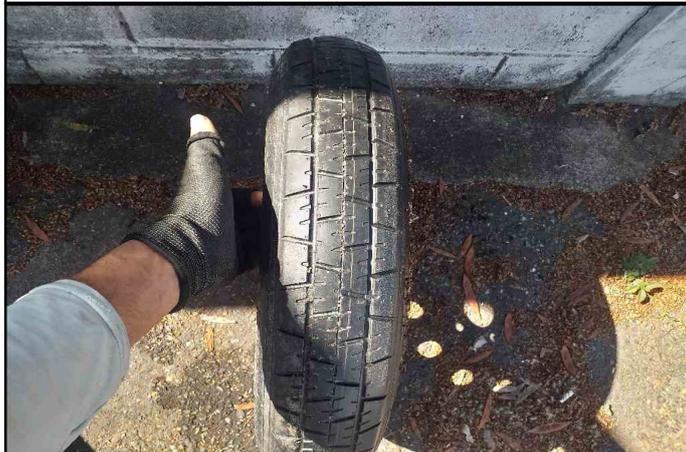
GRAVAÇÃO DO PARABRISA TRASEIRO	Preservada
LANTERNA TRASEIRA DIREITA	Funciona
LANTERNA TRASEIRA ESQUERDA	Funciona
LIMPADOR DE PARA-BRISA TRASEIRO	Possui
PARA-CHOQUE TRASEIRO	Danificado Reparável
PNEU ESTEPE	Meia-Vida
PORTA MALAS	Danificado Reparável
VIDROS ELÉTRICOS TRASEIRO	Funciona

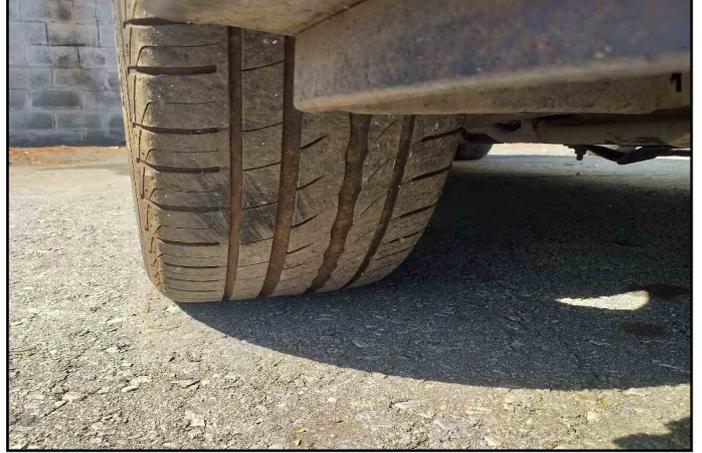
PNEU DIANTEIRO DIREITO	Meia-Vida
PNEU DIANTEIRO ESQUERDO	Meia-Vida
PNEU TRASEIRO DIREITO	Necessário a Troca
PNEU TRASEIRO ESQUERDO	Necessário a Troca
POSSUI CALOTAS	Não Possui
RODA ESTEPE	Sem Danos
TIPO DE RODA	Liga Leve

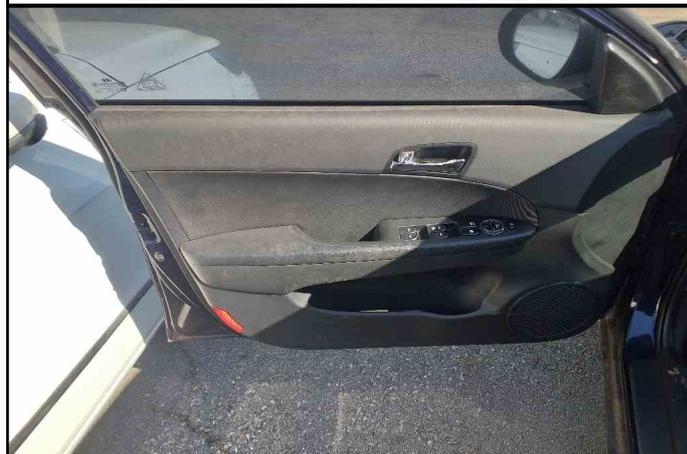
ASSOALHO CENTRAL	Sem Danos
ASSOALHO DO PORTA MALAS	Danificado Reparável
CAIXA DE AR	Sem Danos
COLUNA	Sem Danos
DANO ESTRUTURAL DO TETO	Sem Danos
ESCAPAMENTO	Possui
FUNILARIA	Bom
LONGARINA	Danificado Reparável
REVESTIMENTO DO TETO	Bom
REVESTIMENTO INTERNO LATERAIS	Bom
TAPETE	Possui
TETO	Sem Danos
VEÍCULO MODIFICADO	Não

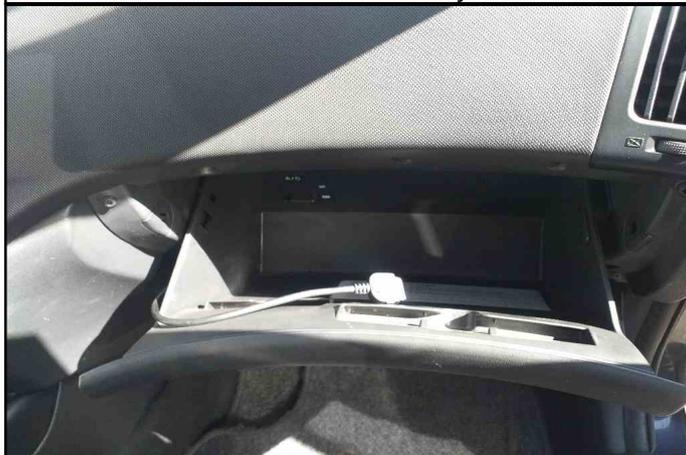
AIR BAG	Possui
BLINDAGEM	Não Possui
CHAVE DE RODA	Possui
CINTO DE SEGURANÇA	Possui
ESTADO DO AIRBAG	Não Deflagrado
ESTADO DOS VIDROS BLINDADOS	Não Possui
FREIOS ABS	Possui
TIPO DE BLINDAGEM	Não Possui
TRAVA ELÉTRICA	Possui
TRIANGULO	Possui
VIDROS ELÉTRICOS	Dianteiro e Traseiro Elétrico
AR CONDICIONADO	Não foi possível verificar
MANUAL DE INSTRUÇÃO	Não Possui
MACACO	Possui

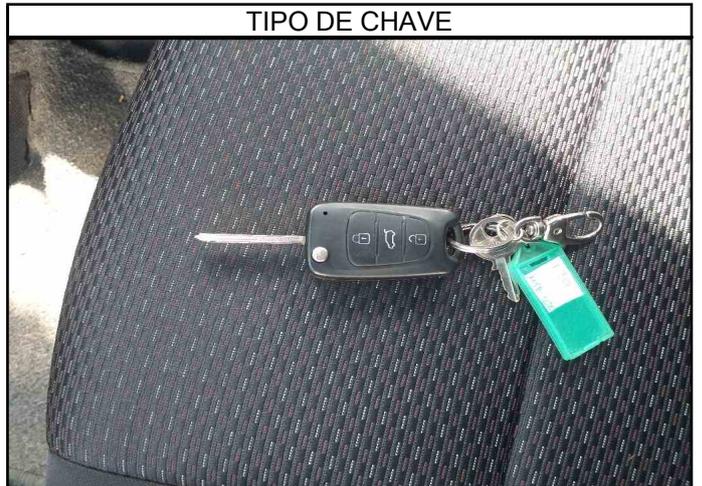
VEÍCULO COM CHAVE	Sim
TIPO DE CHAVE	Canivete
VEÍCULO LIGA	Não
CHAVE ORIGINAL	Sim
CHAVE RESERVA	Não Possui
CÂMBIO ENGATA	Sim
